Zustandsbericht

Protokollnummer: 47638321
Auftrags-Nr / Referenz: MW3172511
Besichtigungsdatum: 14.09.2026

Hersteller / Modell	Tesla Model Y RWD		
Kennzeichen	S-RU 92E	**Vehicle Identification number**	LRWYGCFS8PC885434
Erstzulassung	13.06.2023	**Laufleistung (abgelesen)**	36.649 km
HSN/TSN	1480 / ABB 00011	**Kraftstoffart**	Elektro
Fahrzeugart	Mehrzweckfahrzeug	**Antriebsart**	Heckantrieb
Schadstoffklasse	2017/1151	**Getriebe / Anzahl Gänge**	Direktantrieb
Farbe	Midnight Silver Metallic	**Besichtigungszustand**	ausreichend
Leistung	88 kW	**Nächste HU**	09/2028
Wartungsheft / Nachweis	digitaler Nachweis / vollständig	**Restlauf bis Service**	
Letzte Wartung		**Polsterart**	Leder
Vorschaden	Keine Feststellbar	**Polsterfarbe**	Schwarz
Nachlackierung	Keine Feststellbar	**zul. Gesamtgewicht**	2.448 kg
Dokumente	ZB I vorhanden	**Anzahl Halter**	unbekannt
Schlüssel soll/ist	2/2	**Anzahl Sitze / Türen**	5 / 5
Vertragsnummer	52094516	**Re-Import**

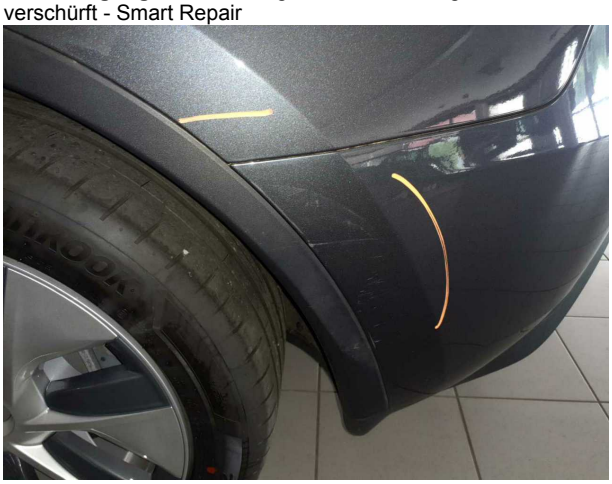
Nr.	Bauteilgruppe	Beschreibung
1	Seitenwand links	Radhausverbreiterung - verkratzt / verschürft - erneuern
2	Stossfänger vorn	Stossfänger vorn - verkratzt / verschürft - Smart Repair
3	Stossfänger hinten	Stossfänger hinten - verkratzt / verschürft - Smart Repair

Beschädigung #1: Seitenwand links: Radhausverbreiterung - verkratzt / verschürft - erneuern

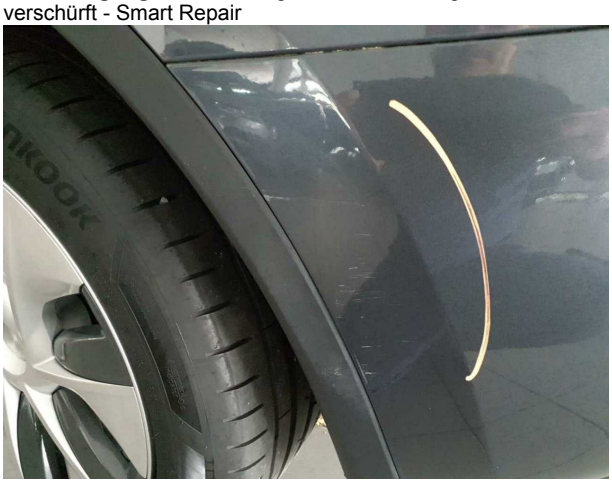
Beschädigung #3: Stossfänger hinten: Stossfänger hinten - verkratzt / verschürft - Smart Repair
