Zustandsbericht

Audi A3 Limousine basis

Fahrzeug-Ident.-Nr.:	**WAUZZZ8V6H1065472**	Laufleistung abgelesen:	**33282 km**
Erstzulassung / Baujahr:	**21.04.2017 / 2017**	Besichtigungsdatum/-ort:	**06.08.2026 Riedstadt-Goddelau**
Fahrzeugart:	**PKW**	Re-Import:	**Unbekannt**
Aufbauart:	**Limousine**	KBA-Nr. (HSN/ TSN):	**0588//BIB**
Kraftstoff / Emissionsklasse:	**Benzin / Euro 6**	Getriebe Art:	**Schaltgetriebe**
Hubraum / Leistung:	**999 ccm / 85 kW (116 PS)**	Antriebsart:	**Frontantrieb**
Lackfarbe:	**Monsungrau Metallic**	Anzahl Vorbesitzer:	
Türen / Sitzplätze:	**4 / 5**	Anzahl Schlüssel:	**1**
Nächste HU / AU:	**- / -**	Polster Art:	**Stoff**
Serviceheft verfügbar:	**Digital**	Farbe Innenausstattung:	**Schwarz**
Raucherfahrzeug:	**Nein**	Letzter Service km / am:	**14058 / 03.04.2019**
Fahrzeug fahrbereit:	**Nein**	Fahrzeug verkehrssicher:	**Ja**
Vorgelegte Fahrzeug-Unterlagen:	**-**	Zustand außen:	**3 - Durchschnittlich**
Besichtigungsbedingung:	**-**	Zustand innen:	**3 - Durchschnittlich**

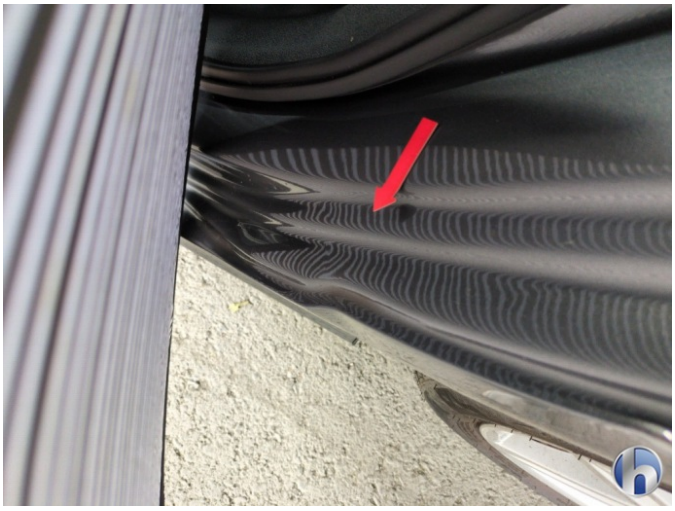
10.	Außenspiegel - Links Blinker	Kratzer	Erneuern
11.	Tür Vorne - Links	Kratzer	Lackieren
12.	Unfallschaden Linke Seite Schadenserweiterung möglich	Unfallschaden	Erneuern

12. Unfallschaden Linke Seite Schadenserweiterung möglich
