Fahrzeugzustandsbericht - Verkauf

AUDI A4

AUDI A4 Avant 35 TFSI S tronic S line

Inspektion - ID	**11662859**	Besichtigt am	**29.10.2026 10:17:28**

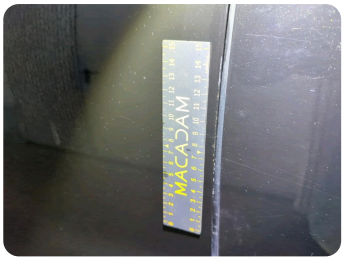
1 | Windschutzscheibe

Schadensart	Riss
Schweregrad	>4 cm - 6 cm
Reparaturmethode	Ersetzen
Ursache	Bei Inspektion festgestellt

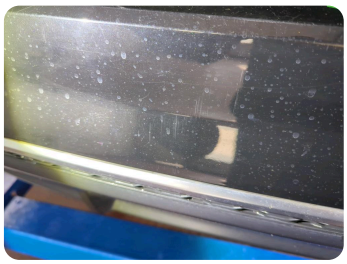
3 | Tür vorne links

Schadensart	Kratzer
Schweregrad	>15 cm - 20 cm
Reparaturmethode	Lackieren
Ursache	Bei Inspektion festgestellt

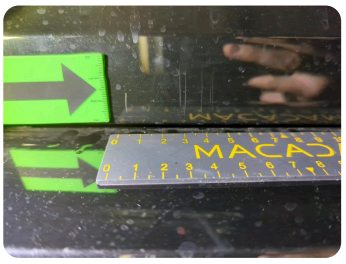
4 | Tür hinten links

Schadensart	Kratzer
Schweregrad	>1 cm - 2 cm
Reparaturmethode	Akzeptabel (Gebrauchsspur)
Ursache	Bei Inspektion festgestellt

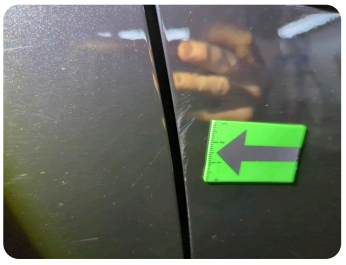
5 | Stoßfänger hinten

Schadensart	**Kratzer**
Schweregrad	**>30 cm**
Reparaturmethode	**Lackieren**
Ursache	**Bei Inspektion festgestellt**
