Rapport d'évaluation

PEUGEOT 408 1

VIN	VR3F3DGXTPY685508
Première immatriculation	15/02/2024

Date de l'inspection	14/08/2026 16:37:04
Adresse d'inspection	[redacted]

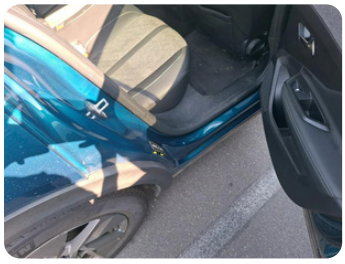
1 | Bas de caisse int ARG

Type de dommage	Bosse(s)
Mode de réparation	LI - Réparer et peindre (complet)
