GQ599NW

05/11/2026

OL NANTERRE, 1 RUE DU 1ER MAI, AXE SEINE, 92000 NANTERRE - FRANCE

DÉTAILS DU VÉHICULE

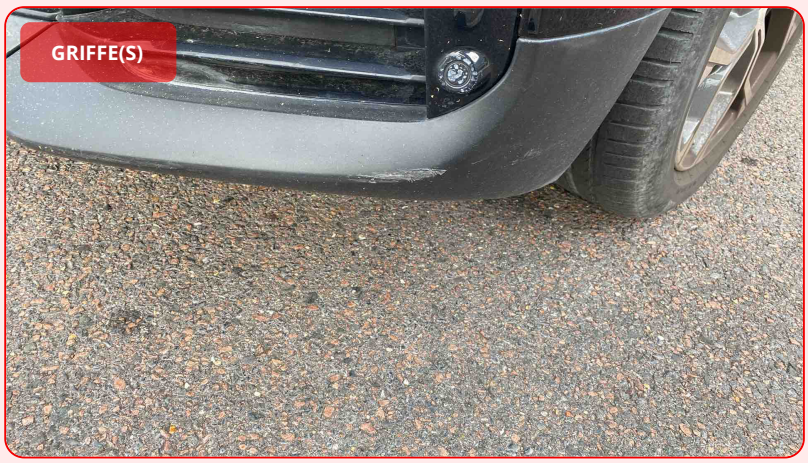
Spoiler de pare-chocs

DÉFAUT

Pare-chocs avant

DÉFAUT PARE-CHOC PEINT

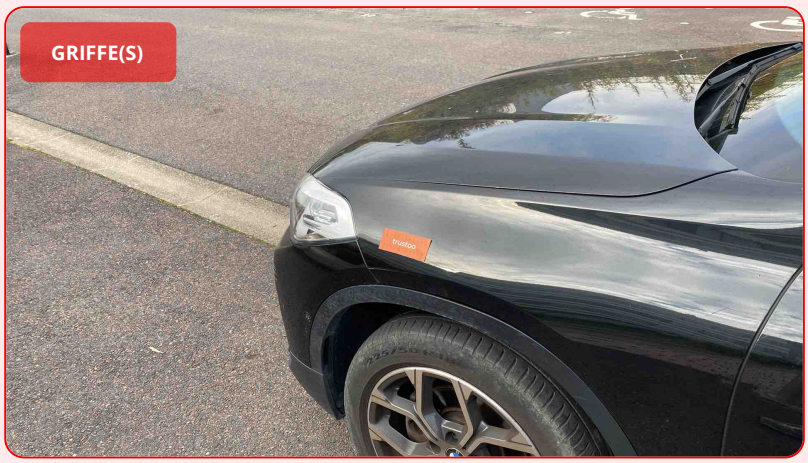
Aile avant gauche

DÉFAUT

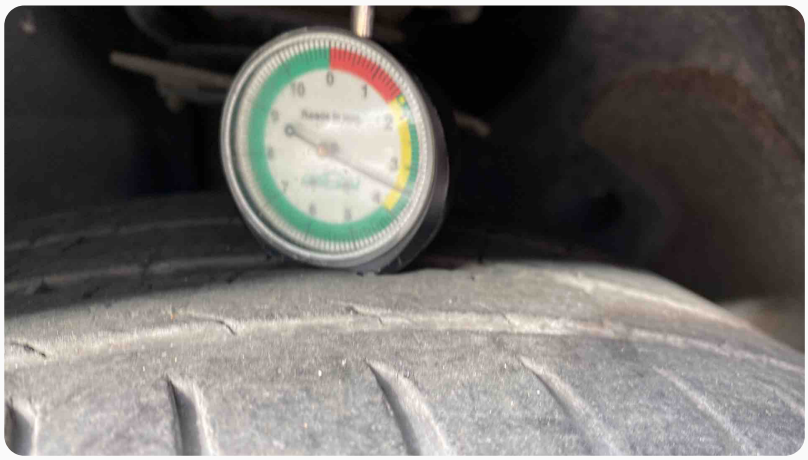
Photo mesure usure pneu avant gauche

Mesure usure pneu avant gauche	<4MM
⚠️ Si le pneu est hors tolérance, mettre *Défaut/Usé/Remplacer* ⬇️⬇️⬇️	
Prix pneumatique en fonction de la taille de jante (⚠️ à modifier manuellement ⚠️) : - 15" = 200€ - 16" = 200€ - 17" = 200€ - 18" = 250€ - 19" = 250€ - 20" = 350€ - 21" = 450€ - 22" = 500€ - 23" = 550€

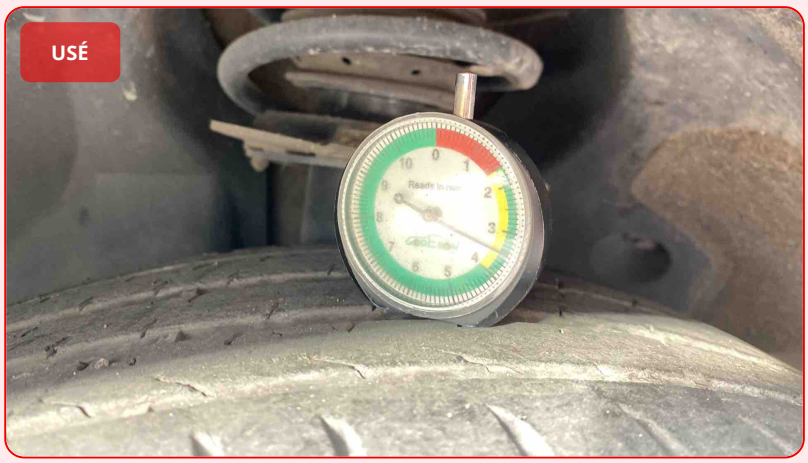
Pneu avant gauche

USÉ (HORS TOLÉRANCE)

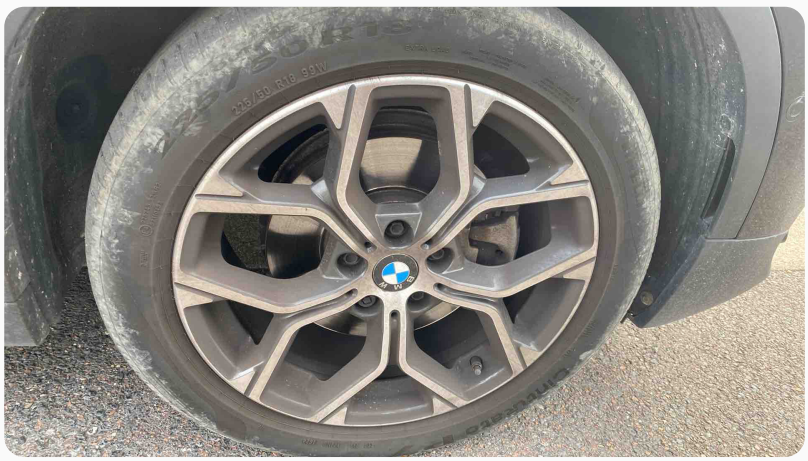
Photo roue avant droite

Mesure usure pneu avant droit	<4MM
⚠️ Si le pneu est hors tolérance, mettre *Défaut/Usé/Remplacer* ⬇️⬇️⬇️	
Prix pneumatique en fonction de la taille de jante (⚠️ à modifier manuellement ⚠️) : - 15" = 200€ - 16" = 200€ - 17" = 200€ - 18" = 250€ - 19" = 250€ - 20" = 350€ - 21" = 450€ - 22" = 500€ - 23" = 550€	
Pneu avant droit	USÉ (HORS TOLÉRANCE)

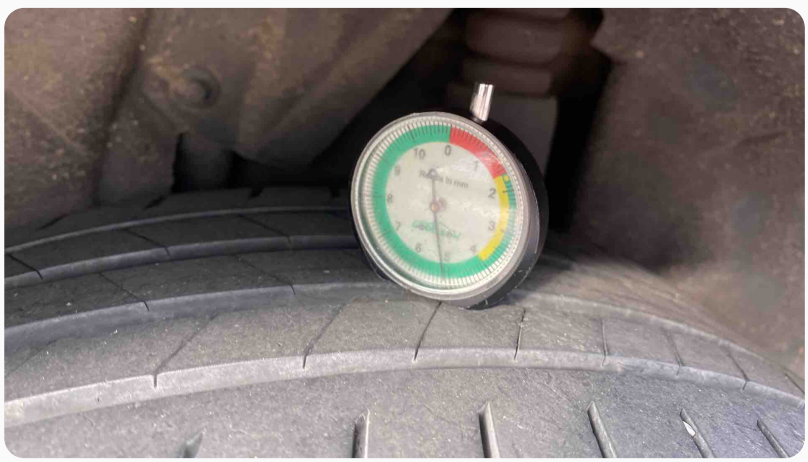
Photo mesure usure pneu arrière gauche

Mesure usure pneu arrière gauche

4MM
