MACADAM
Fiat *Doblò Cargo '15

Schade

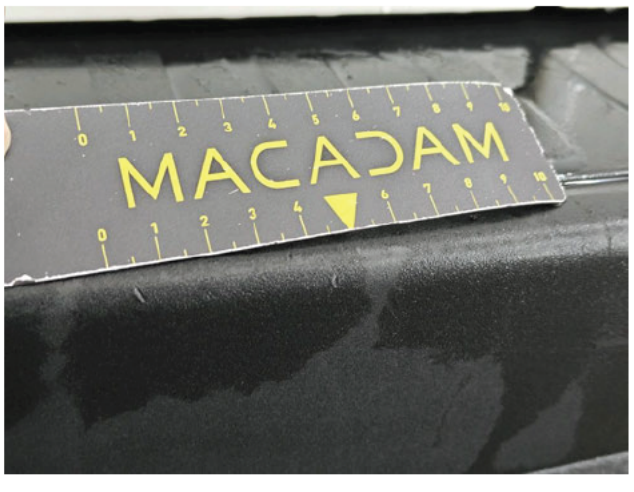
Achterzijde

Bumper A

Kras(sen)

Vervangen

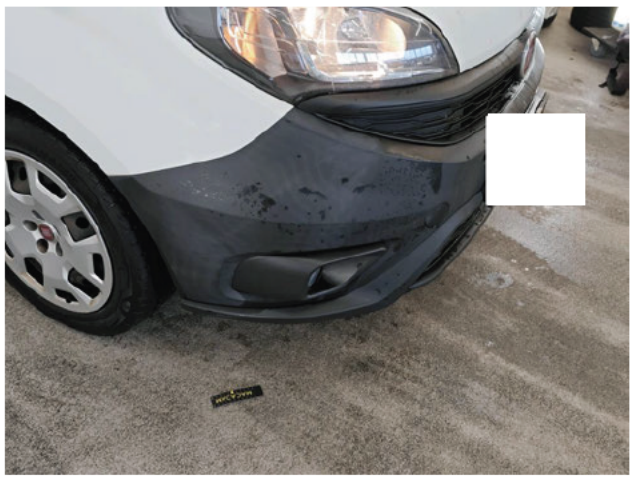
Bumper V spoiler
Kras(sen)
Vervangen
Voorzijde

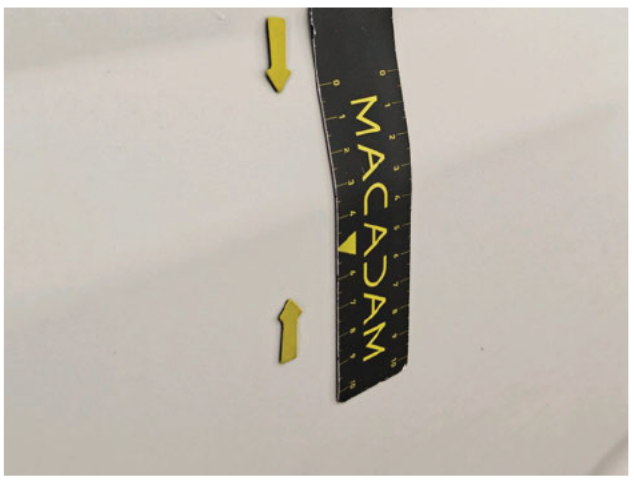
Scherm A L
Deuk(en) en kras(sen)
Herstellen en spuiten (compleet)
Links

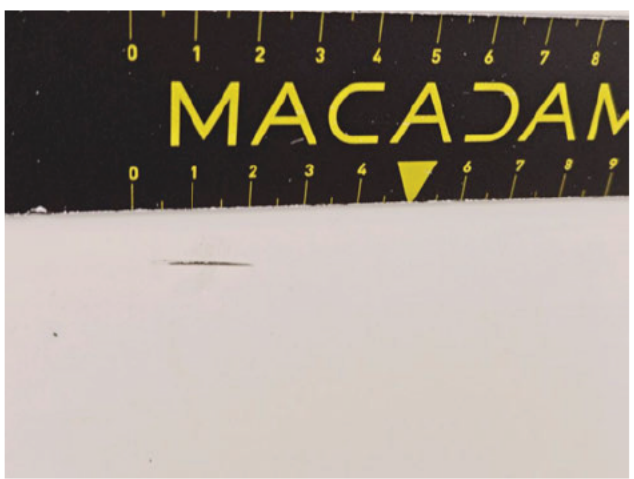
Schuifdeur R
Kras(sen)
Herstellen en spuiten (compleet)
Rechts
