Wertgutachten für Allane SE

Vorgang	
Fahrzeughalter	Allane SE
Ihr Auftrag vom	14.10.2026 durch Allane SE
Besichtigungsort	50170 Kerpen, Hüttenstr. 130
Besichtigungsdatum	16.10.2026
Referenznummern	0031280159 - 0068311091

Fahrzeugdaten / Technische Daten			
Kennzeichen	**DO-QT 1008**	**Fzg.-Ident.-Nummer**	**TMAJD8121SJ401825**
Fabrikat	Hyundai	**1. Zulassung**	26.08.2025
Typ	Tucson Trend Plug-In Hybrid 2WD	**Fahrzeugart**	PKW
Getriebe / Gänge	Automatik / 6	**Farbe**	Abyss-Black - Mineraleffekt
Laufleistung abgelesen	66.744 km	**Sitzplätze**	5
Achsen / angetrieben	2 / 1	**Aufbau**	SUV / Geländewagen, 5 Türer
Anzahl Besitzer	keine Angabe	**nächste HU**	keine Angabe
Motorart	Hybridantrieb / Benzin / Elektro	**Hubraum / Nennleistung**	1.598 ccm / 118 KW
Dauerleistung		**Max. Leistung**	185kW
Ladestecker		**Batteriekapazität**

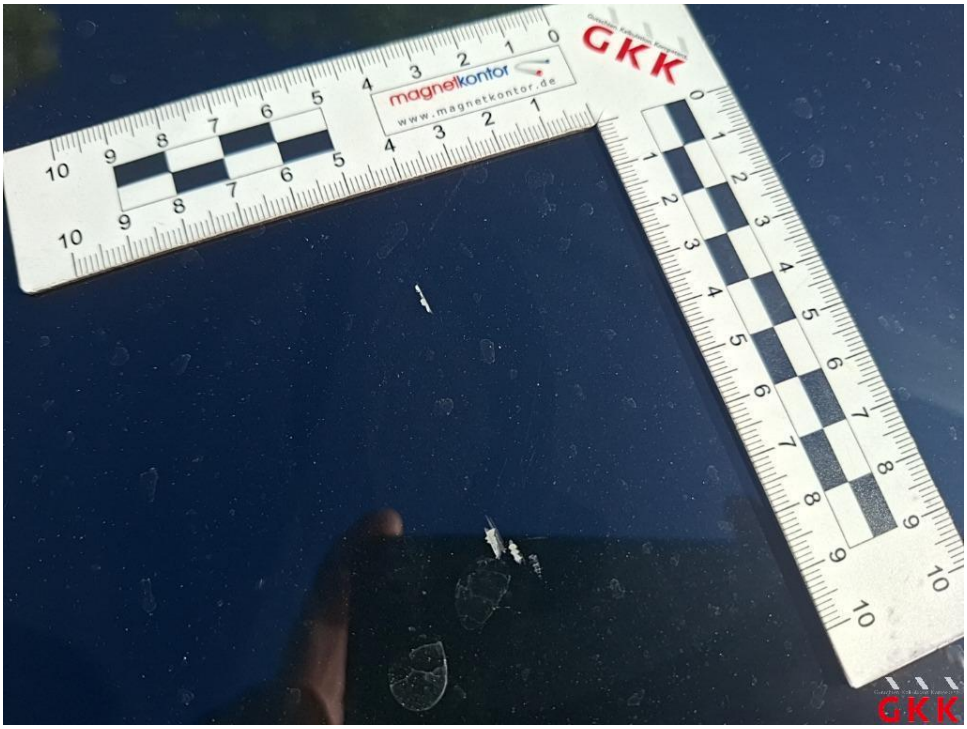
Bild 21. Motorhaube, Steinschlag, lackieren

Front (Angaben ohne MwSt.)	Reparaturkosten	ÜDV
Motorhaube, Steinschlag, lackieren (Bild 21, Bild 22, Bild 23)	497,28 €	348,10 €

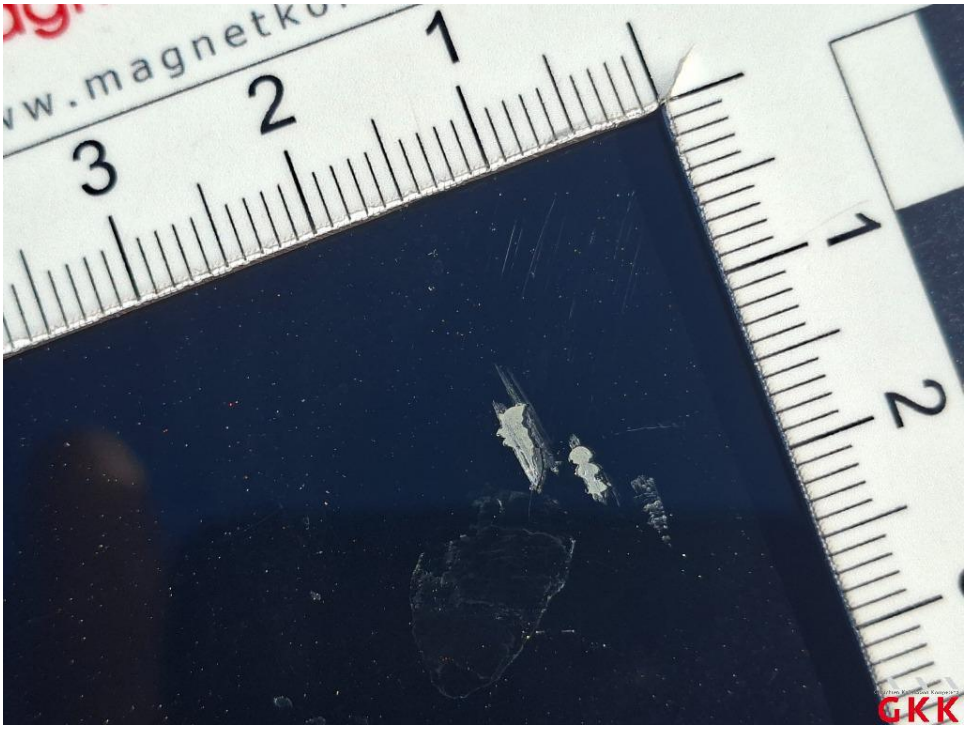
Bild 23. Motorhaube, Steinschlag, lackieren
