Fahrzeugzustandsbericht - Verkauf

AUDI Q4 E-Tron

AUDI Q4 e-tron 40 Geschlossen, 5-türig, Direktantrieb, 1-Gang

Inspektion - ID	**11738452**	Besichtigt am	**05.11.2026 12:35:07**

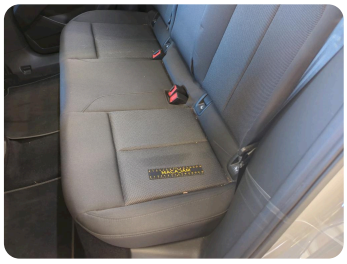
1 | Innenraum

Schadensart	**Deformiert**
Schweregrad	**Unbekannt**
Reparaturmethode	**Keine Reparatur**
Ursache	**Bei Inspektion festgestellt**

Kommentare: Folgeschäden durch Reifenlagerung auf Rücksitzbank möglich

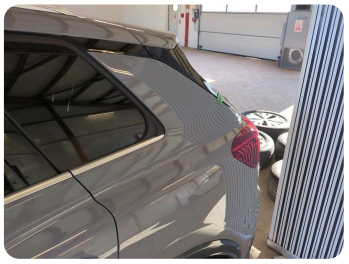
5 | Seitenwand hinten links

Schadensart	**Delle(n)**
Schweregrad	**>2 cm - 3 cm**
Reparaturmethode	**Smart Repair**
Ursache	**Bei Inspektion festgestellt**

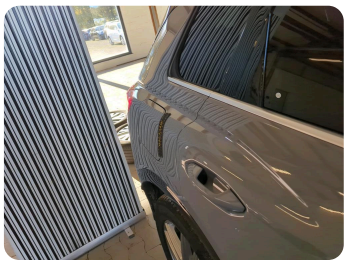
8 | Seitenwand hinten rechts

Schadensart	**Delle(n)**
Schweregrad	**>2 cm - 3 cm**
Reparaturmethode	**Smart Repair**
Ursache	**Bei Inspektion festgestellt**
