DEKRA-Nr: 0231 / 057528 / 2026 / B081554000769 vom 14.10.2026

Zustandsbericht / Minderwertgutachten

Kennzeichen **M AD1559E** **FIN** **W1KAH5EB1RF132396**

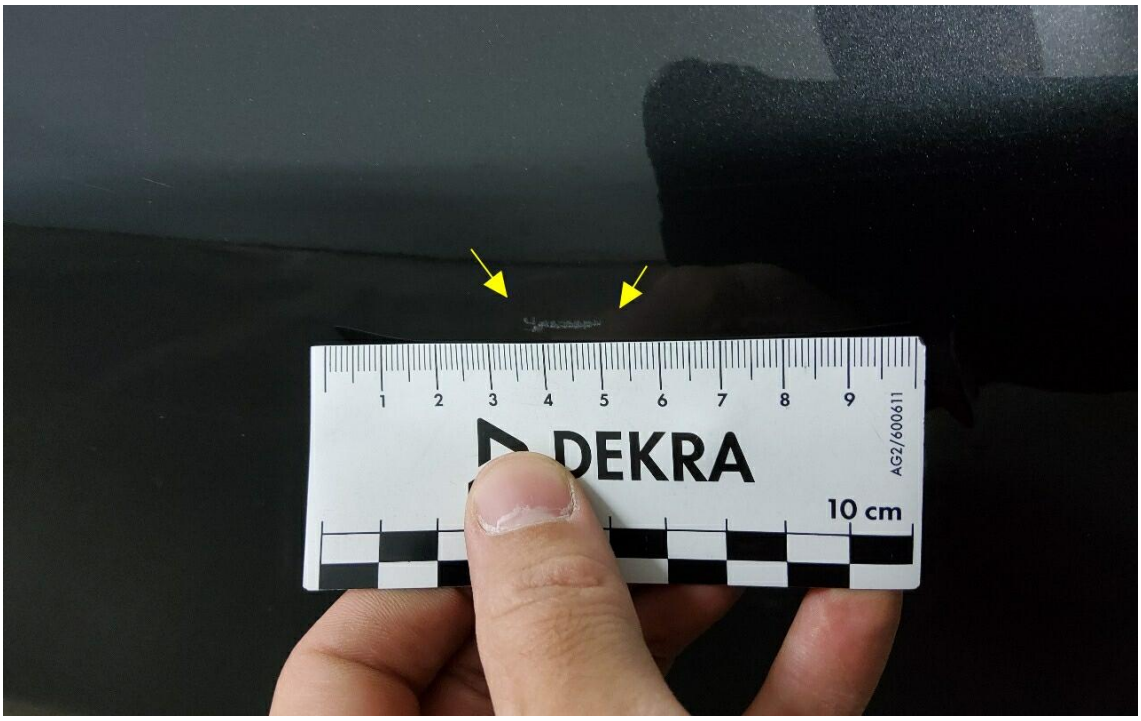
Glanzgedrehte Sommerfelge vorne links zerkratzt, (Bild 8)
Stoßfänger hinten zerkratzt, (Bild 10)
Seitenwand rechts eingedellt, (Bild 16)

Bild 10 : Stoßfänger hinten zerkratzt

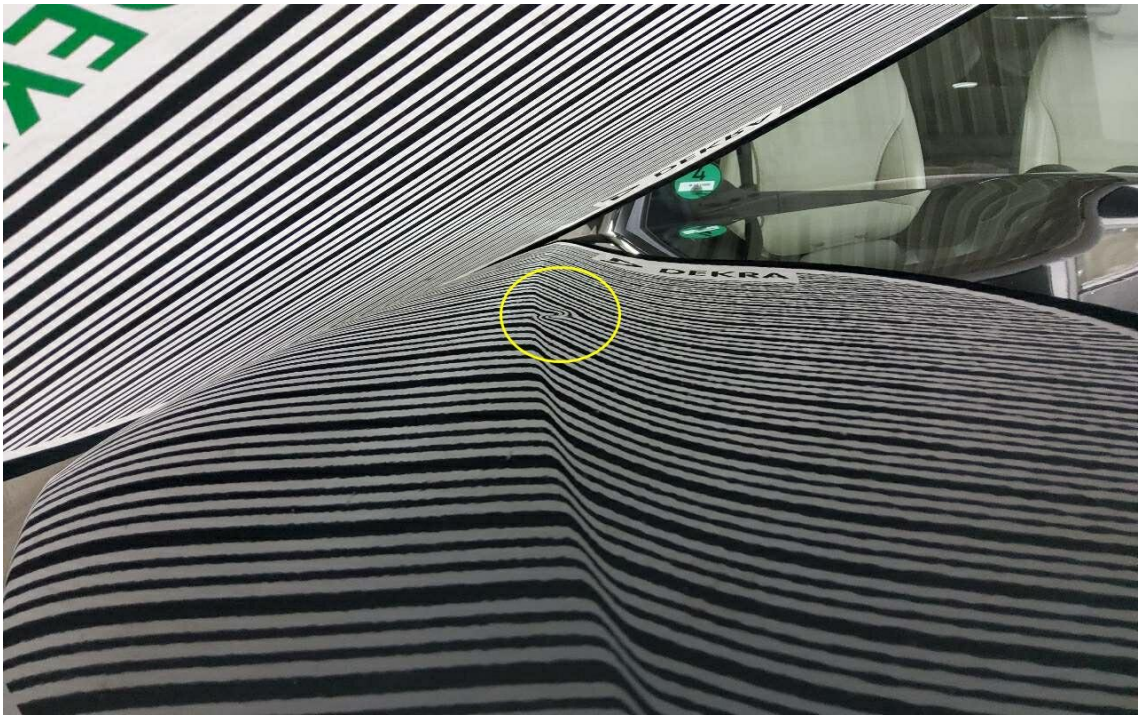
Bild 12 : Motorhaube mehrfach eingedellt

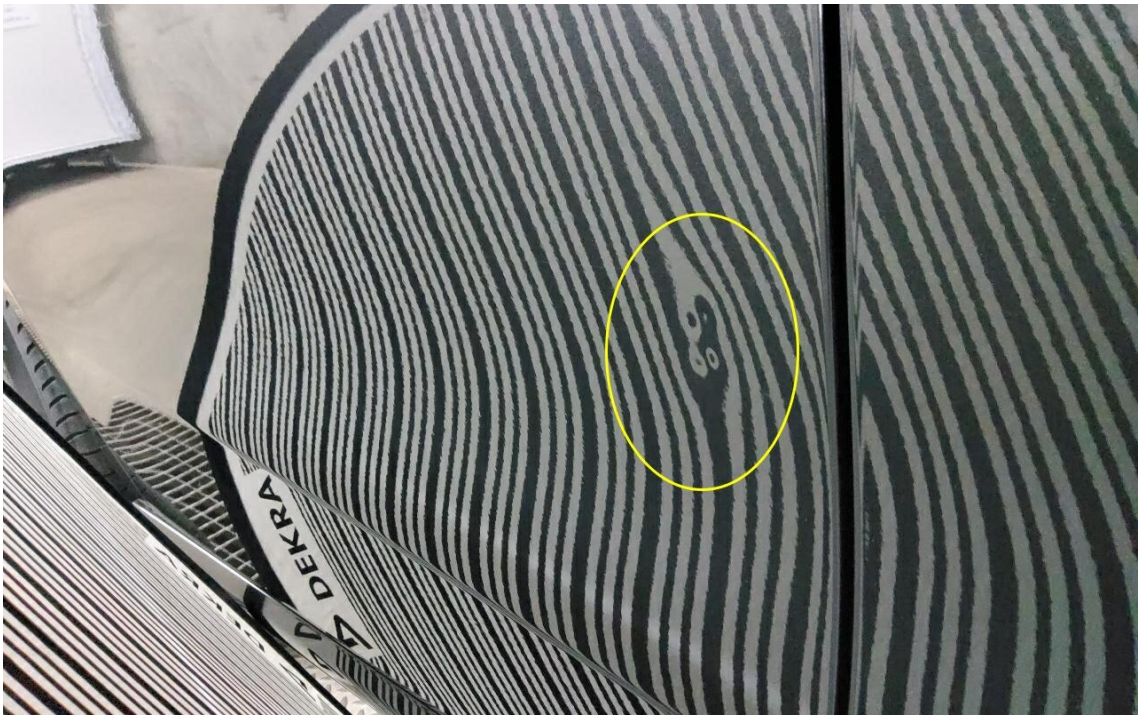
Bezeichnung des Schadens / Rep.-Weg	Rep.Kost netto	Rep.Kost brutto	Anrechn.	Minderwert in EUR netto	Minderwert in EUR brutto
1. Reifenfüllflasche leer, erneuern	37,82	45	100	-37,82	-45,00
2. Winterradsatz Felge vorne rechts verschrammt, smart repair (Bild 9)	126,05	150	100	-126,05	-150,00
3. Motorhaube mehrfach eingedellt, drücken (Bild 11, 12)	134,45	160	100	-134,45	-160,00
4. Tür hinten rechts verformt, instandsetzen (Bild 13, 14, 15)	888,00	1.056	45	-399,33	-475,20
Gesamt	**1.186,32**	**1.411**		**-697,65**	**-830,20**

Bild 13 : Tür hinten rechts verformt

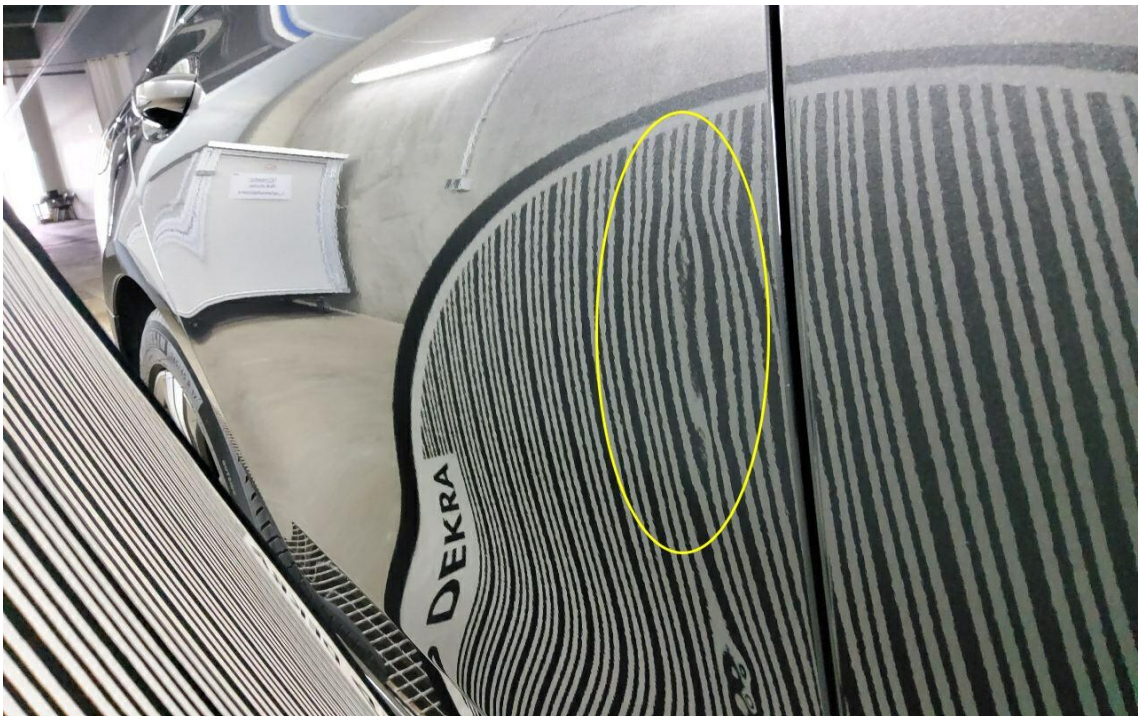
Bild 14 : Tür hinten rechts verformt

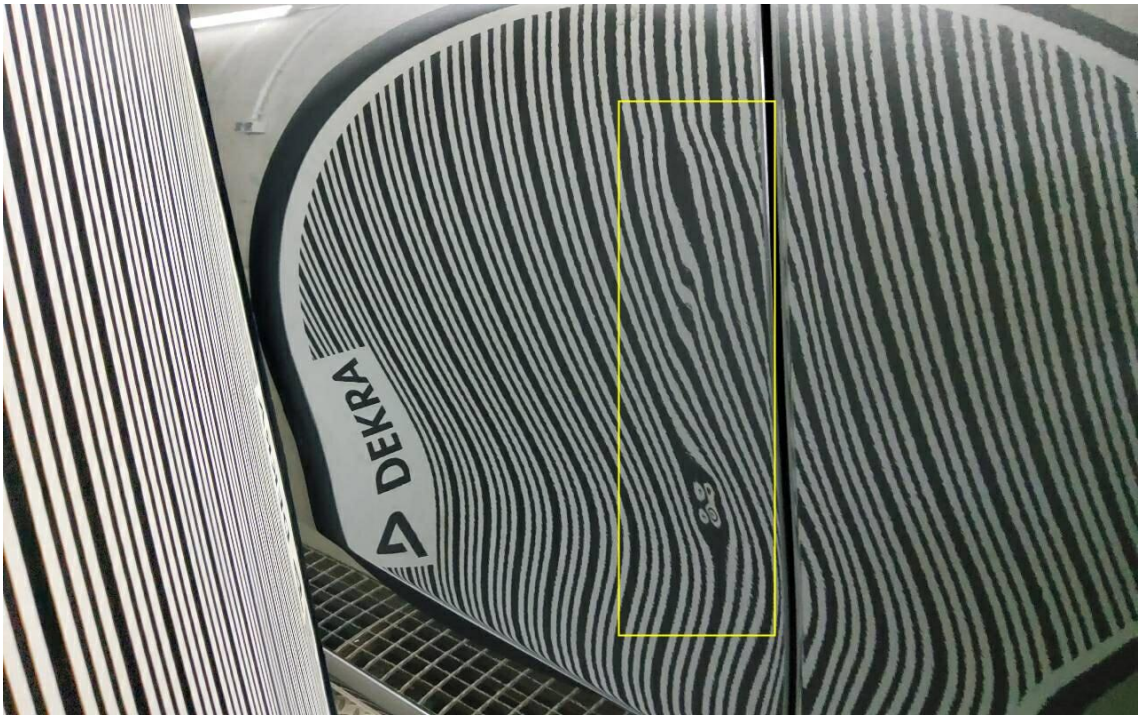
Bild 15 : Tür hinten rechts verformt

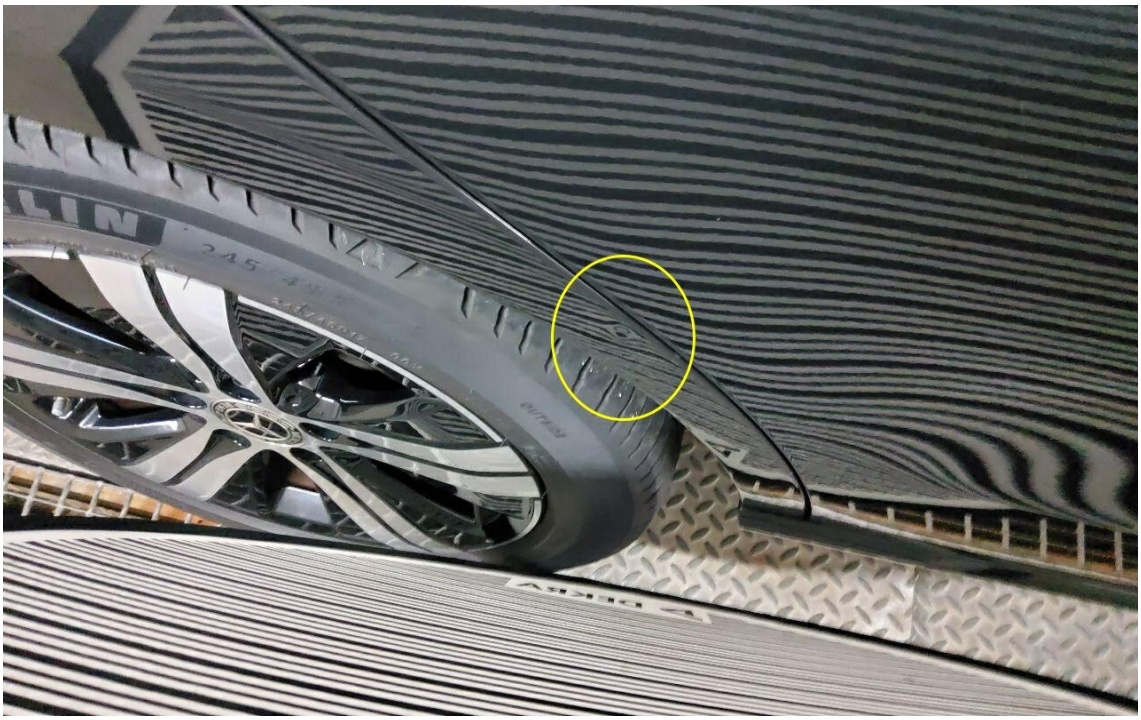
- Seitenwand rechts

Bild 16 : Seitenwand rechts eingedellt
