Zustandsbericht

Protokollnummer:	48043433
Auftrags-Nr / Referenz:	21140135
Besichtigungsdatum:	29.09.2026

Hersteller / Modell	Tesla Model Y Long Range Dual Motor AWD		
Kennzeichen	FG-MU 800E	**Vehicle Identification number**	XP7YGCEK7PB210308
Erstzulassung	18.09.2023	**Laufleistung (abgelesen)**	37.852 km
HSN/TSN	1480 / ABI 00004	**Kraftstoffart**	Elektro
Fahrzeugart	Geländewagen	**Antriebsart**	Allradantrieb
Schadstoffklasse	2017/1151	**Getriebe / Anzahl Gänge**	Direktantrieb
Farbe	Schwarz Uni	**Besichtigungszustand**	ausreichend
Leistung	190 kW	**Nächste HU**	09/2026
Wartungsheft / Nachweis	digitaler Nachweis / vollständig	**Restlauf bis Service**	9 Monat(e)
Letzte Wartung		**Polsterart**	Leder
Vorschaden	Keine Feststellbar	**Polsterfarbe**	Schwarz-Anthrazit
Nachlackierung	Keine Feststellbar	**zul. Gesamtgewicht**	2.518 kg
Dokumente	ZB I vorhanden	**Anzahl Halter**	unbekannt
Schlüssel soll/ist	2/2	**Anzahl Sitze / Türen**	5 / 5
Vertragsnummer	52099794	**Re-Import**	Nein

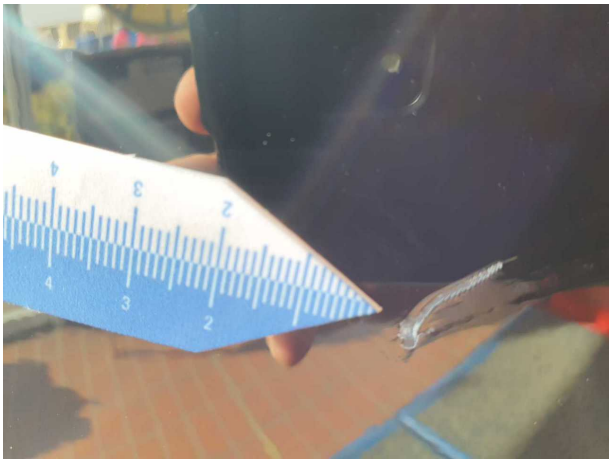
Beschädigung #1: Stossfänger hinten: Stossfänger hinten - verkratzt / verschürft - lackieren

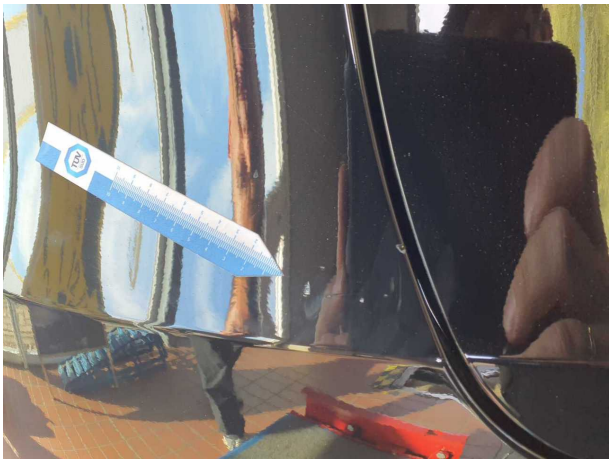
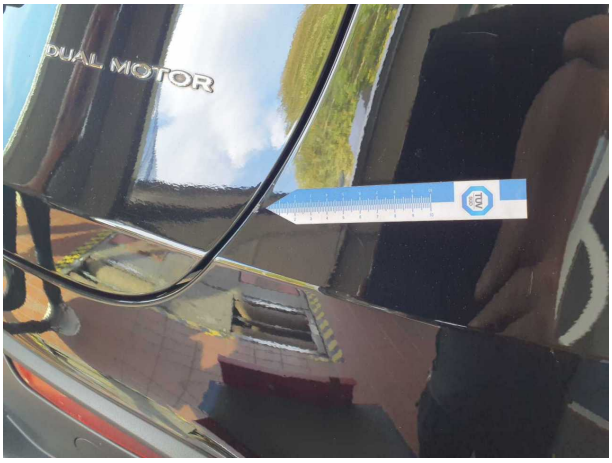
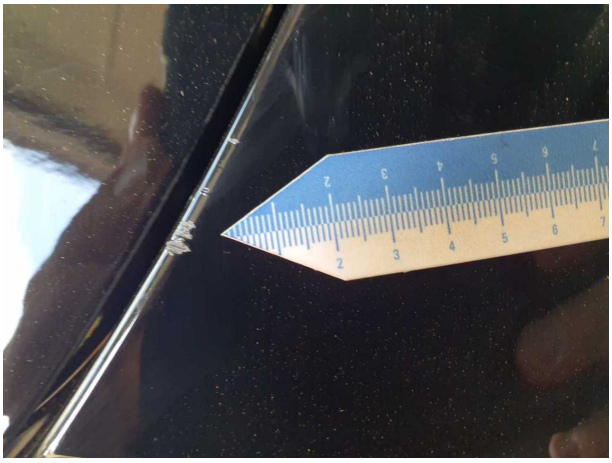
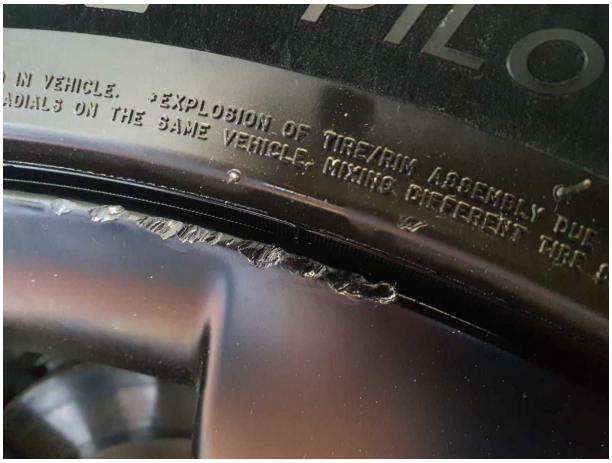
Nr.	Bauteilgruppe	Beschreibung
1	Stossfänger hinten	Stossfänger hinten - verkratzt / verschürft - lackieren
2	Rad/Reifen	Leichtmetallfelge hinten rechts - verkratzt / verschürft - erneuern

Beschädigung #1: Stossfänger hinten: Stossfänger hinten - verkratzt / verschürft - lackieren
