DEKRA-Nr: 0357 / 057929 / 2026 / B085568003192 vom 03.11.2026

Vermarktungsbericht

Erstzulassung	13.11.2023	Fahrzeugart	Personenkraftwagen
Hersteller	Ford	Typ / Verkaufsbez.	Kuga (2020->) / Kuga 2.5 Duratec Plug-in-Hybrid PHEV Cool & Connec
Aufbauart	Geländewagen	Fahrzeug-Ident.-Nr.	WF0FXXWPMHPJ87130
HSN / TSN	8566 / BTM	DAT €uropa-Code®	012851020070001
DAT Marktindex	DE001 6457	Km-Stand abgelesen	36349
Nächste HU §29 StVZO	11 / 2028	Energiequelle / Kraftstoff	Hybr.B/E ext.aufl.
Zylinderanzahl		Leistung (kW)	112
Hubraum (ccm)	2488	Schadstoffklasse:	EURO6;WLTP;AP;PI/CI; M, N1 I
Getriebe	Automatik /	Felgen	Leichtmetall
Farbe / Farbe	Frost-Weiß / Uni / PN3GZ0 / Weiß

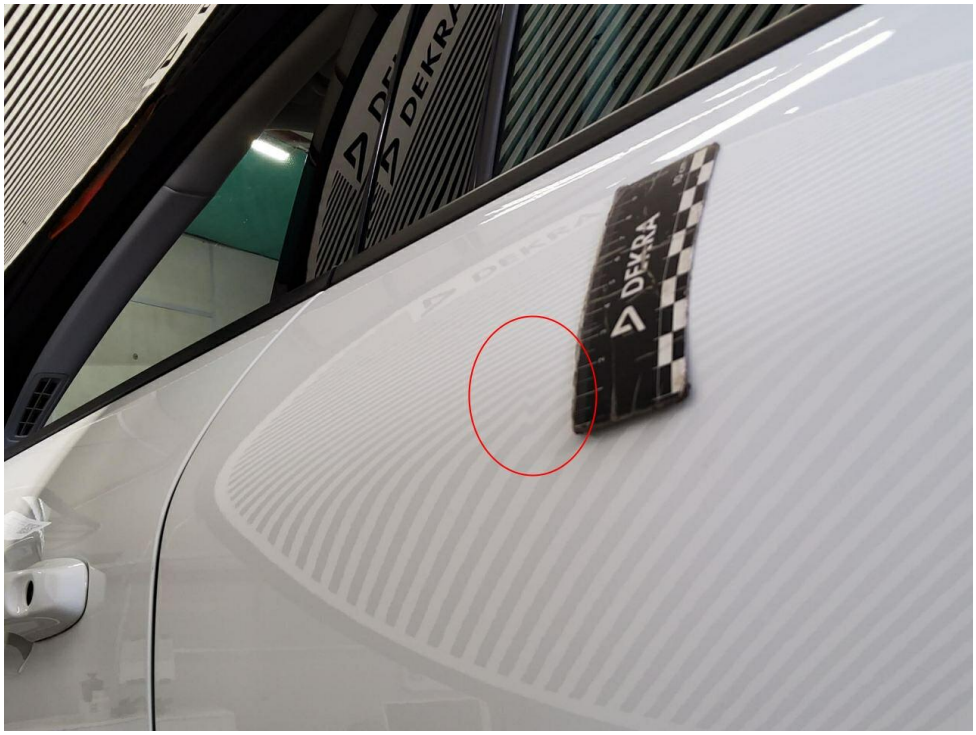
Bild 9 : Tür hinten links, eingedellt, smart repair

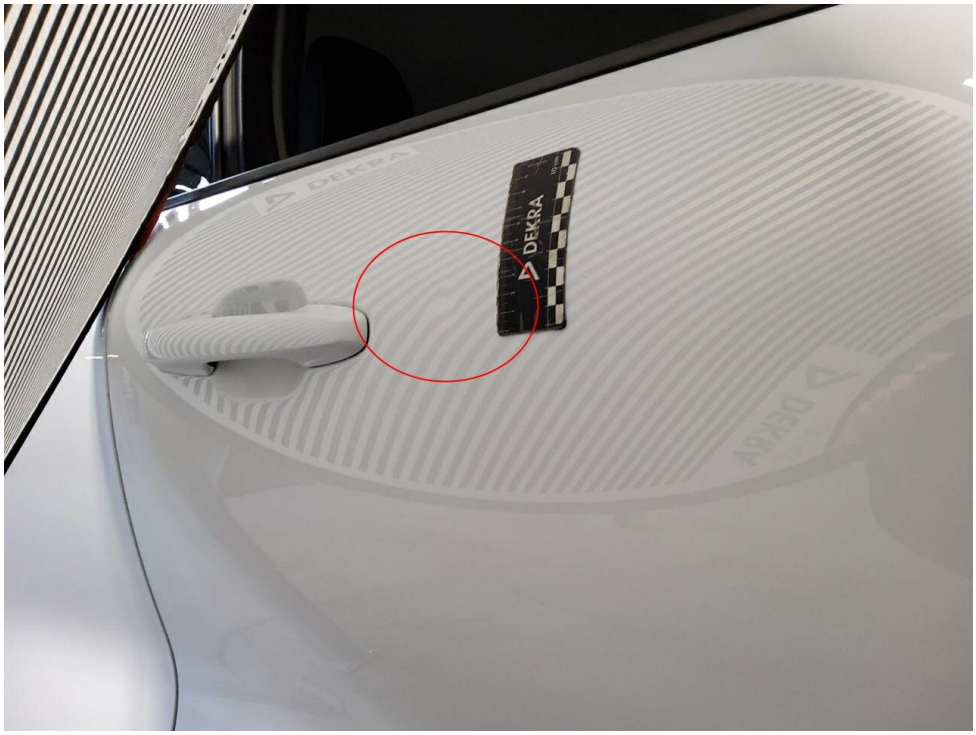
Bild 11 : Tür vorne rechts, eingedellt, smart repair

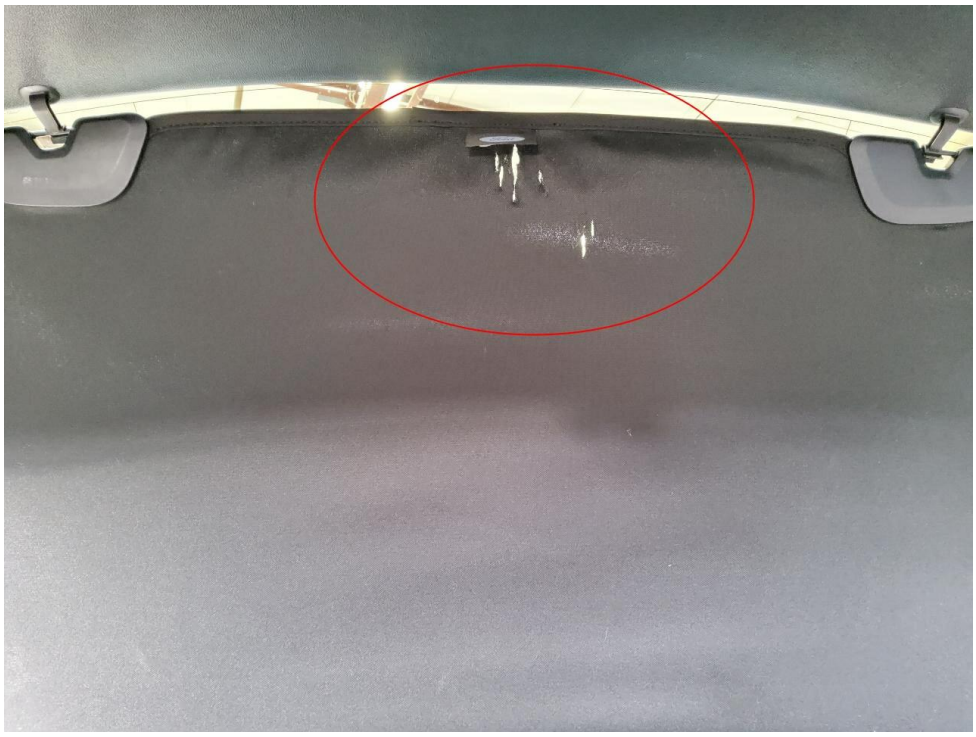
Bild 12 : Laderaumabdeckung beschädigt
