MACADAM

Hyundai Ioniq 5 '21 BEV

Schade

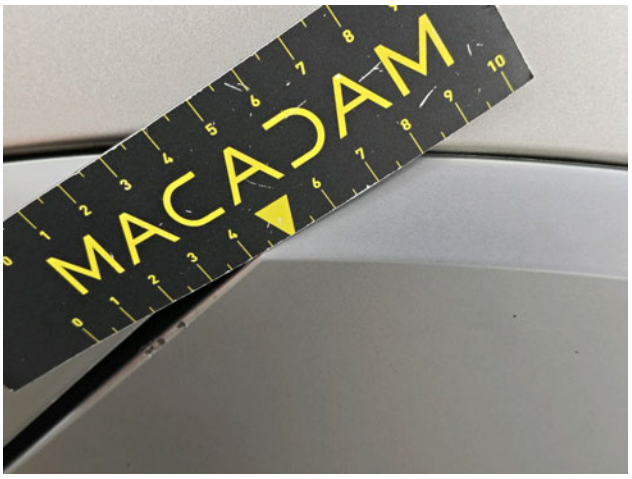
Kofferklep bekleding
Kras(sen)
Smartrepair
Achterzijde

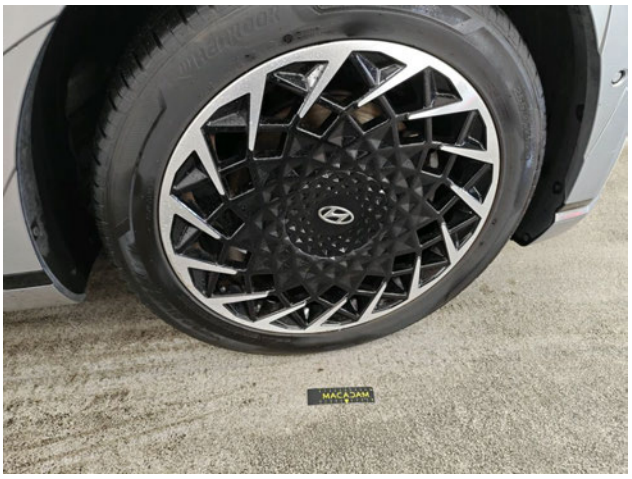
Velg V L alu
Kras(sen)
Herstellen en spuiten (compleet)
Links
