DEKRA-Nr: 0297 / 0100033090 / 2026 / B085029000319 vom 28.10.2026

Zustandsbericht / Minderwertgutachten

Erstzulassung	03.01.2024	Hersteller	MERCEDES-BENZ
Typ / Verkaufsbez.	GLC 220 d 4Matic 9G-TRONIC Avantgarde Advanced	Türen	5
Sitzplätze	5	Fahrzeug-Ident.-Nr.	W1NKM0FB6RU048851
HSN / TSN	2222 / BJX	Schlüssel-Nr.	40380193
Km-Stand abgelesen	50243	Nächste HU §29 StVZO	01 / 2027
Energiequelle / Kraftstoff	Hybr.Diesel/E	Zylinderanzahl	/
Leistung (kW)	145	Hubraum (ccm)	1993
Schadstoffklasse:	EURO6;WLTP;AP;PI/CI; M, N1 I	Felgen	Leichtmetall
Farbe	SCHWARZ - UNILACK / Uni

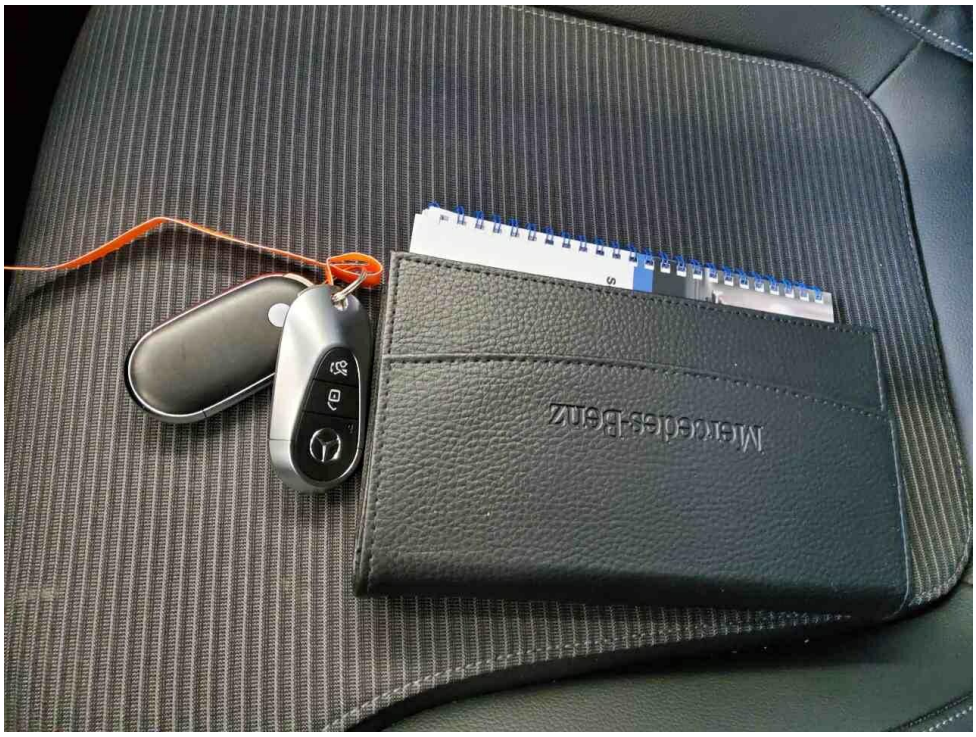
Bild 10 : Serviceheft letzter Eintrag, alle Fahrzeugschlüssel, Bordmappe

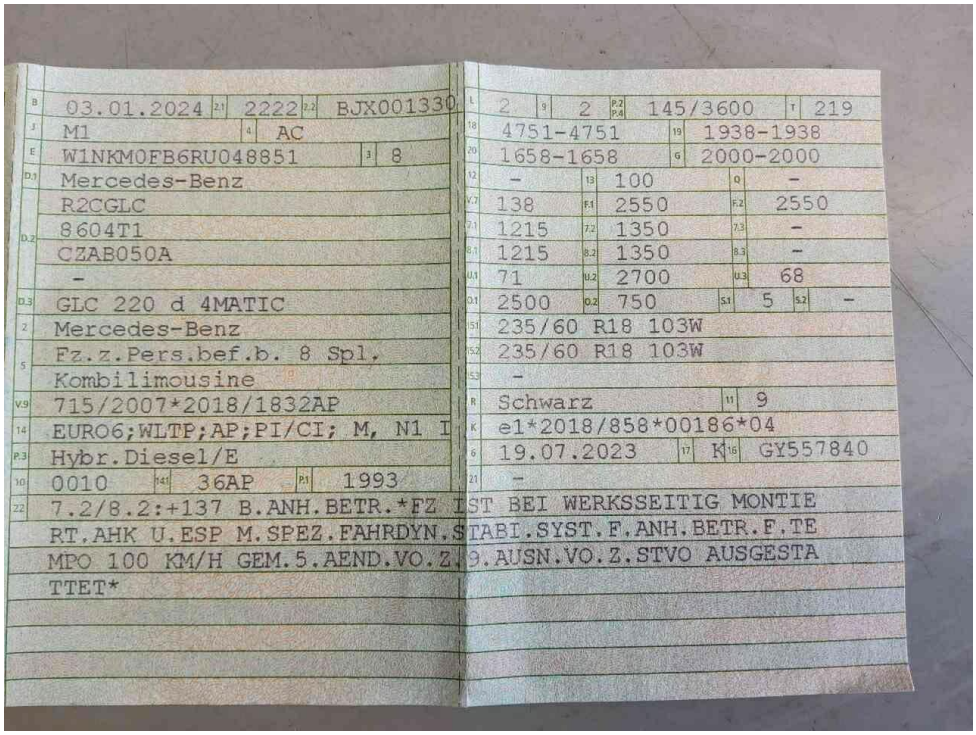
Bild 11 : ZLB Teil 1 (ohne Halterdaten)

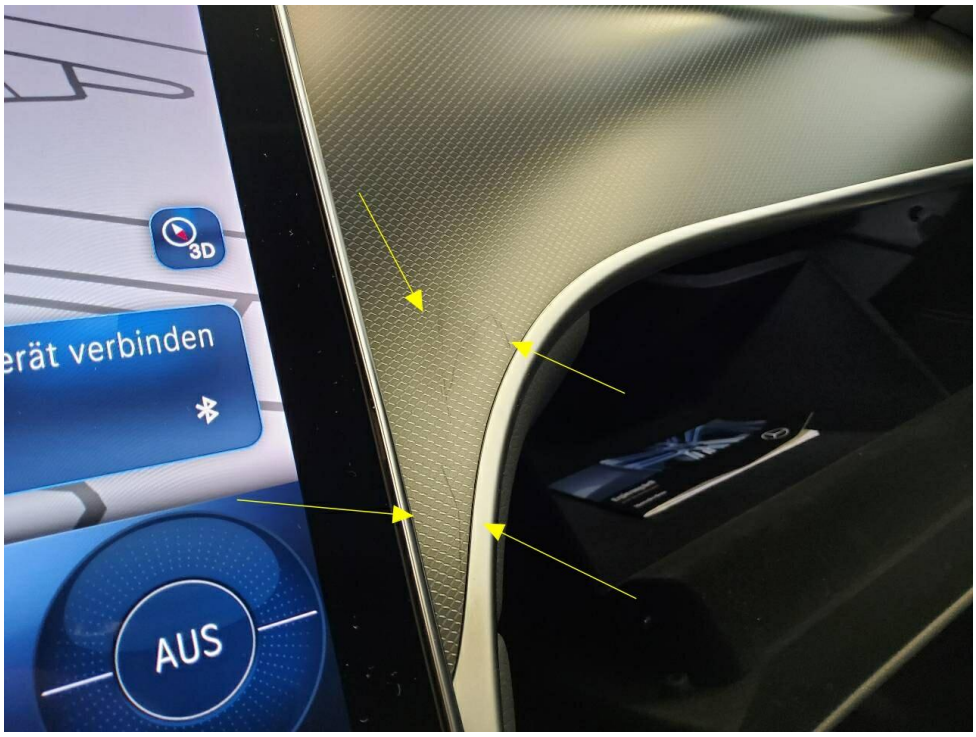
Bild 13 : Blende innen rechts, Kratzer

1. Blende innen rechts, Kratzer, erneuern (Bild 13, 14, 15, 16)
2. Inspektionsnachweise prüfen, (Bild 17, 18)

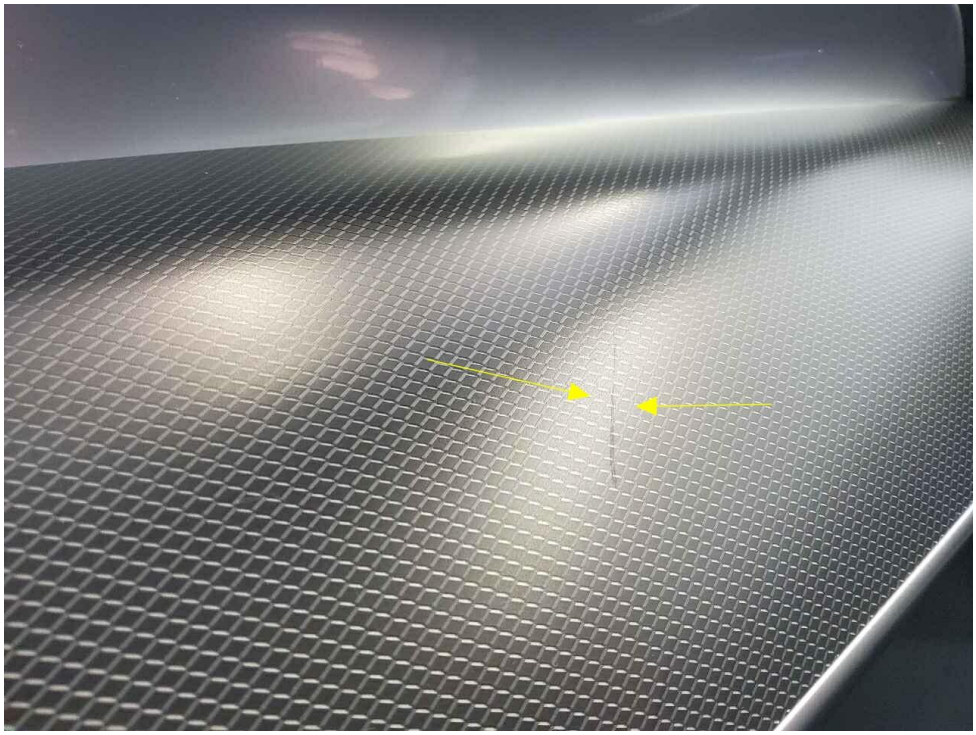
Bild 14 : Blende innen rechts, Kratzer

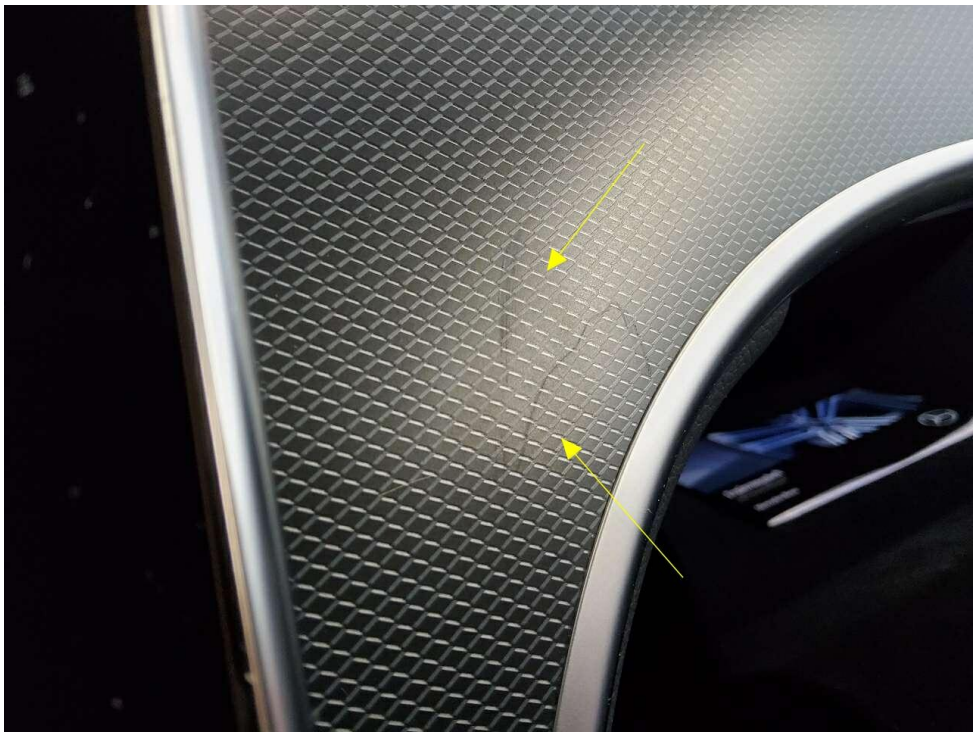
Bild 15 : Blende innen rechts, Kratzer
