Verkaufsgutachten

Vorgang	
Ihr Auftrag vom	24.09.2026 durch Raiffeisen-Impuls Fuhrparkmanagement GmbH & Co. KG
Besichtigungsort	36272 Niederaula, Industriestraße 11
Besichtigungsdatum	02.10.2026
Referenznummern	0002056302

Fahrzeugdaten / Technische Daten			
Fahrzeugident.-Nr.	**WF01XXTTG1MK31794**		
Fahrzeugart	PKW - Mehrzweckfahrzeug	**Farbton / Lackart**	Race-Rot / Uni
Hersteller	Ford	**Nächste HU**	keine Angabe
Typ / Verkaufsbez.	Transit Custom 2.0 TDCi 320 L1 Trend	**Laufleistung abgelesen**	112.633 km
Erstzulassung	01.12.2021	**Emissionsklasse / CO2**	Euro 6 / 158 g/km
Getriebe / Gänge	Manuell / 6	**Sitzplätze / Türen**	9 / 5
Achsen / angetrieben	2 / 1	**Anzahl Besitzer**	unbekannt
Motorart	Reihenmotor / Diesel	**Hubraum / Nennleistung**	1.995 ccm / 77 KW
Antriebsart	Frontantrieb		
Fahrzeugdaten wurden gemäß den zur Verfügung gestellten Unterlagen entnommen.

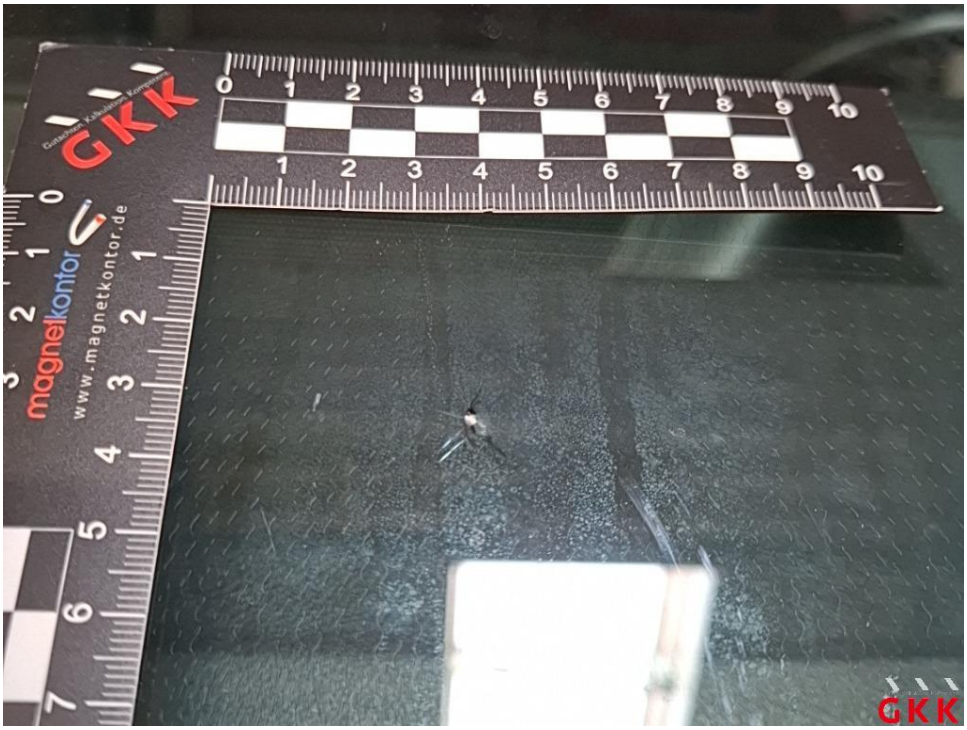
Front (Angaben ohne MwSt.)	Reparaturkosten	MW
Stoßfänger vorne Verkleidung -lackiert-, beschädigt, ersetzen (Bild 24, Bild 25, Bild 26)	1197,60 €	598,80 €
Frontscheibe beheizt, Steinschlag mit Rissbildung, ersetzen (Bild 13, Bild 14)	1228,81 €	1228,81 €

Bild 14 Frontscheibe, beheizt, Steinschlag mit Rissbildung, ersetzen

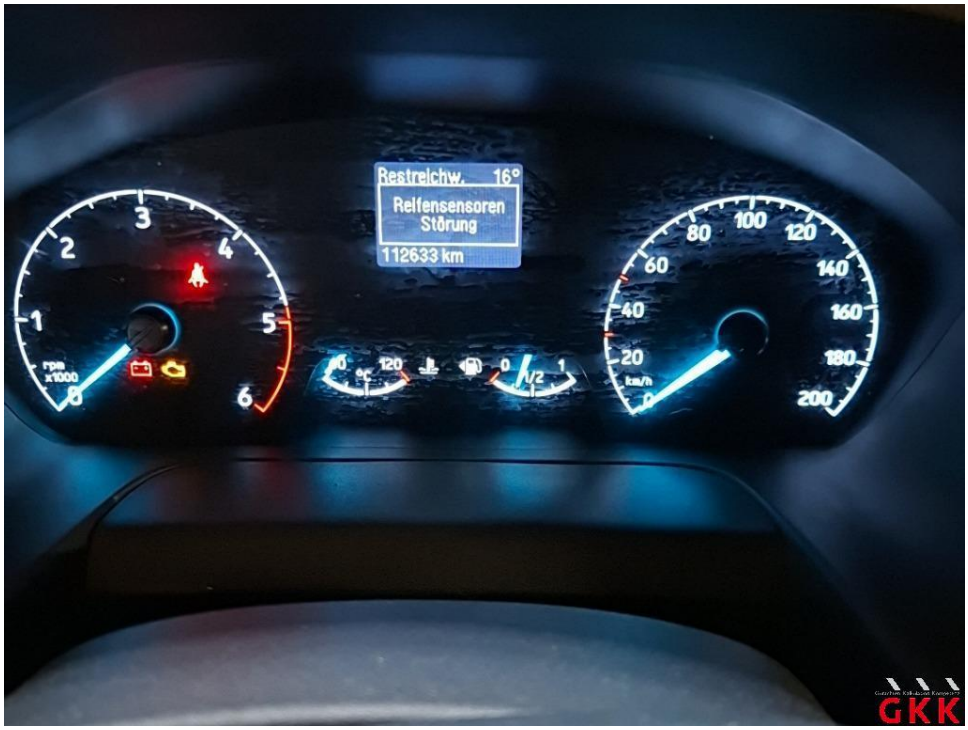
Interieur (Angaben ohne MwSt.)	Reparaturkosten	MW
Feststellbremse Betätigung, funktionsuntüchtig, prüfen (Bild 17, Bild 18)	159,52 €	159,52 €
Kombiinstrument Reifendruckkontrolle, aktiv, prüfen (Bild 16)	79,76 €	79,76 €

Bild 16 Kombiinstrument, Reifendruckkontrolle, aktiv, prüfen

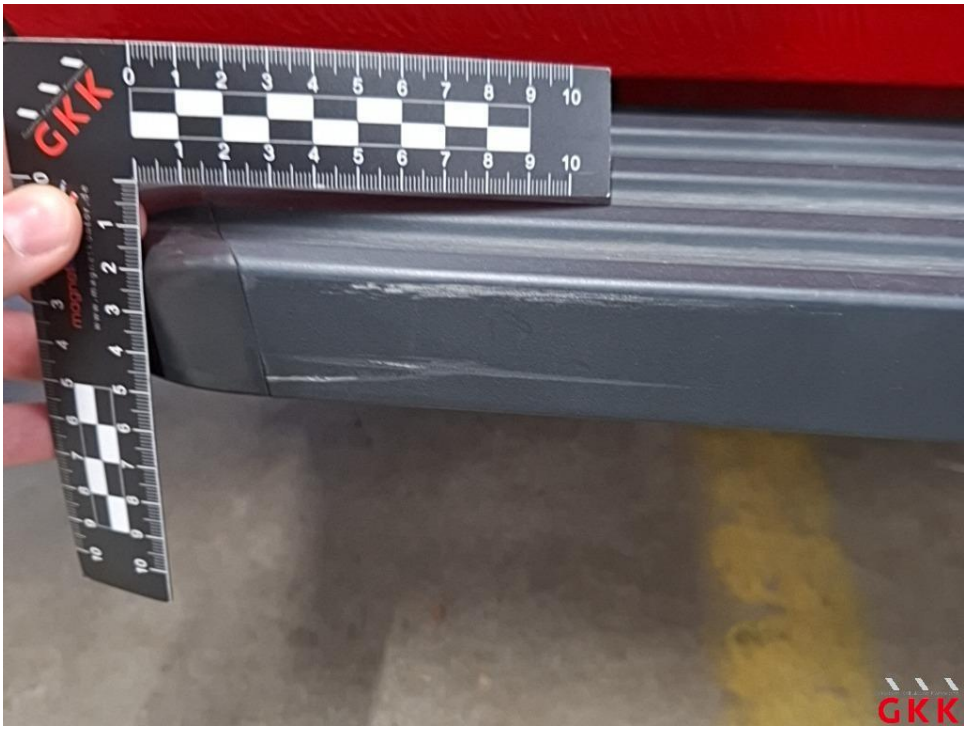
Ohne Zuordnung (Angaben ohne MwSt.)	Reparaturkosten	MW
Sitz hinten rechts Betätigung, funktionsuntüchtig, instand setzen (Bild 21, Bild 22)	79,76 €	79,76 €
Trittbrett rechts, verkratzt, Smartrepair (Bild 27, Bild 28)	80,00 €	80,00 €

Bild 28 Trittbrett rechts, verkratzt, Smartrepair
