Zustandsbericht

Protokollnummer: 48160414
Auftrags-Nr / Referenz: 19315959
Besichtigungsdatum: 15.09.2026

Hersteller / Modell	Tesla Model Y Long Range Dual Motor AWD		
Kennzeichen	B-IP 113E	**Vehicle Identification number**	XP7YGCEK8NB018067
Erstzulassung	02.09.2022	**Laufleistung (abgelesen)**	80.195 km
HSN/TSN	1480 / ABD 00013	**Kraftstoffart**	Elektro
Fahrzeugart	Mehrzweckfahrzeug	**Antriebsart**	Allradantrieb
Schadstoffklasse	2017/1151	**Getriebe / Anzahl Gänge**	Direktantrieb
Farbe	Solid Black	**Besichtigungszustand**	ausreichend
Leistung	153 kW	**Nächste HU**	10/2027
Wartungsheft / Nachweis	digitaler Nachweis / vollständig	**Restlauf bis Service**	
Letzte Wartung		**Polsterart**	Leder
Vorschaden	Keine Feststellbar	**Polsterfarbe**	Schwarz
Nachlackierung	Keine Feststellbar	**zul. Gesamtgewicht**	2.619 kg
Dokumente	ZB I vorhanden	**Anzahl Halter**	unbekannt
Schlüssel soll/ist	2/2	**Anzahl Sitze / Türen**	5 / 5
Vertragsnummer	52086744	**Re-Import**

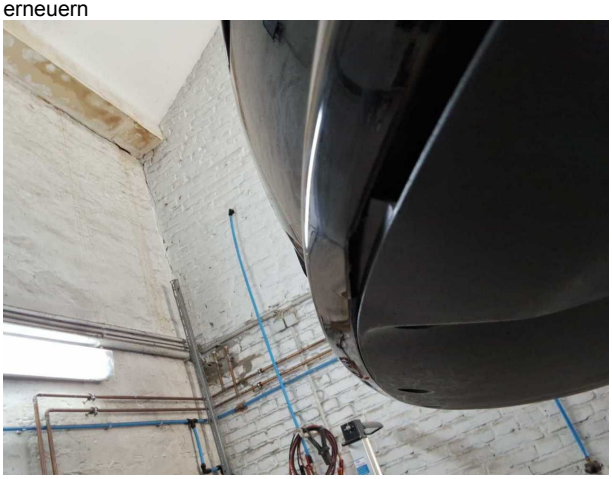
Beschädigung #7: Seitenwand rechts: Seitenwand - verformt - instandsetzen und lackieren

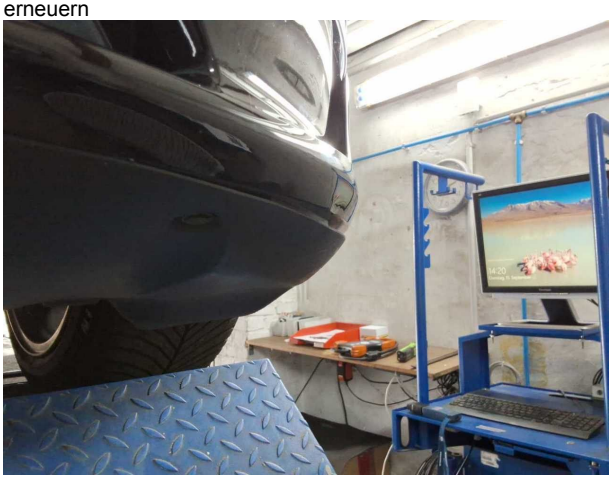
Beschädigung #8: Stossfänger vorn: Stossfänger vorn - verformt - erneuern
