LVV Nr	408265
Hersteller	Seat
Model	León
Variante	FR 2.0 TSI
Listenpreis	31.920,17
VIN	VSSZZZKL1PR053951
Erstzulassungsdatum	1.7.2023
Kennzeichen	HH DC87

DEKRA-Nr: 0492 / 031387 / 2026 / B078531001159 vom 30.10.2026

Zustandsbericht/Minderwertgutachten-Leasing

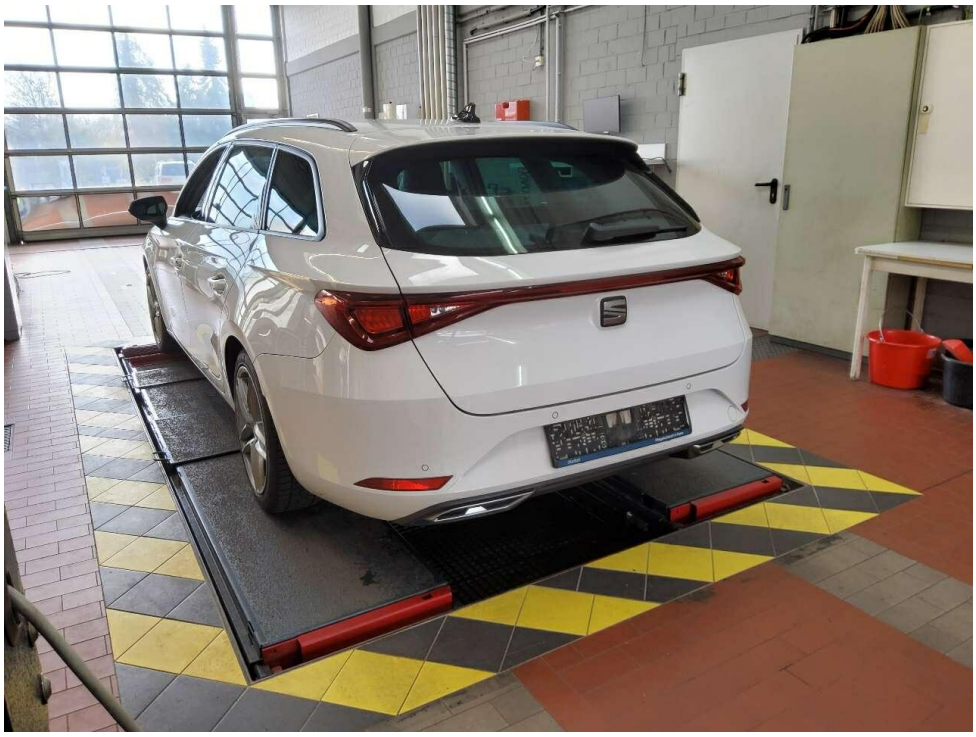
Bild 3 : Diagonal hinten rechts

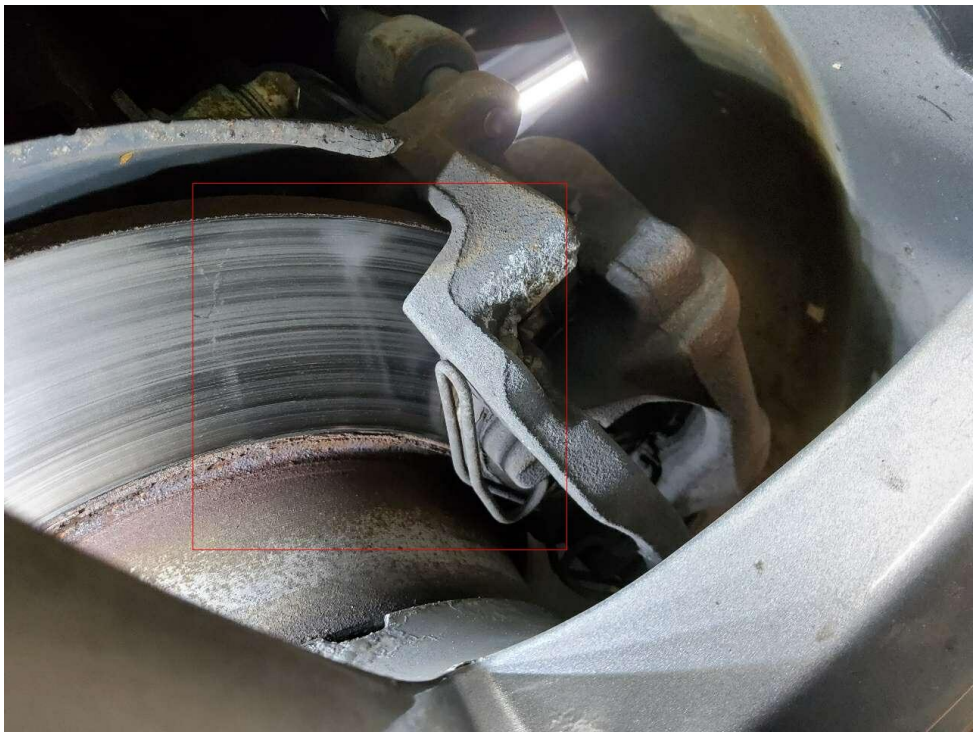
Bild 27 : Bremse der Hinterachse, Scheiben und Beläge verschlissen

1. Stoßfänger vorn gebrochen und Steinschläge, erneuern (Bild 21)
2. Motorhaube Steinschläge, lackieren mit Lackaufbau (Bild 22, 23, 24)
3. Türdichtung vorn links eingerissen, erneuern (Bild 18)
4. Stoßfänger hinten nicht fachgerecht nachlackiert, matt,Farbnebel an der Beleuchtung, Kratzer, Nacharbeit, instandsetzen (Bild 16, 29, 30, 31, 32)
5. Bremse der Hinterachse, Scheiben und Beläge verschlissen, erneuern (Bild 27, 28)
6. 2 M+S Reifen abgefahren, erneuern
7. Unterbodenverkleidung vorn gebrochen, erneuern (Bild 33)
