TÜV SÜD Auto Partner GmbH
Wiesenring 2
04159 Leipzig

Besichtigungsdatum: 23.09.2026
Protokollnummer: 48001141
Erstellt durch: Markus Böttcher
Besichtigt durch: Demir

VR3UHZKXZNT027702

Zustandsbericht

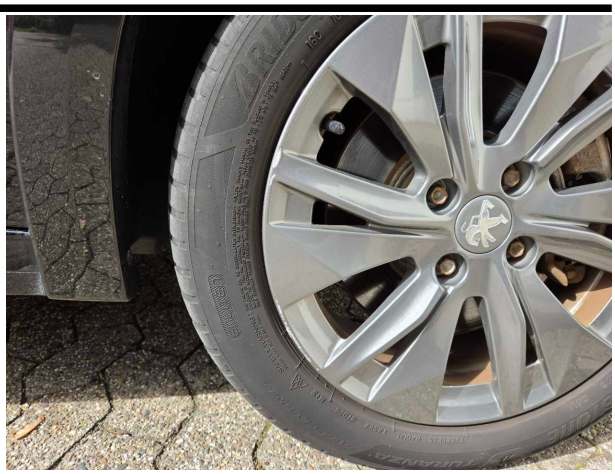
Beschädigung #3: Rad/Reifen: Leichtmetallfelge vorn rechts - Kratzer - Smart Repair

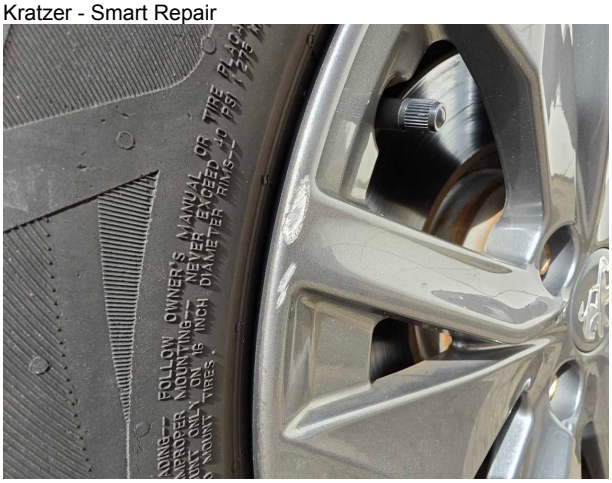
Beschädigung #3: Rad/Reifen: Leichtmetallfelge vorn rechts - Kratzer - Smart Repair

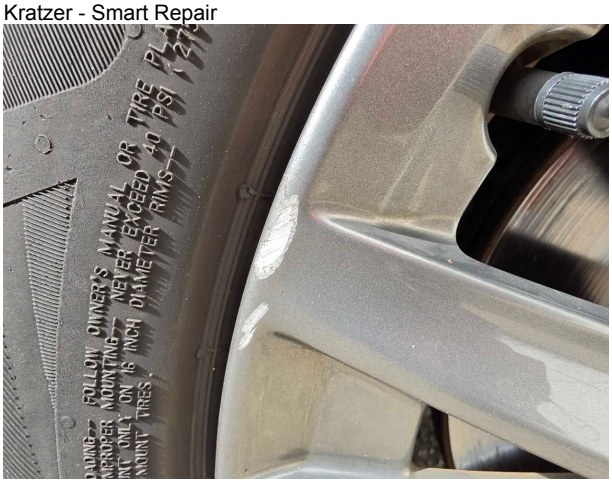
Beschädigung #3: Rad/Reifen: Leichtmetallfelge vorn rechts - Kratzer - Smart Repair

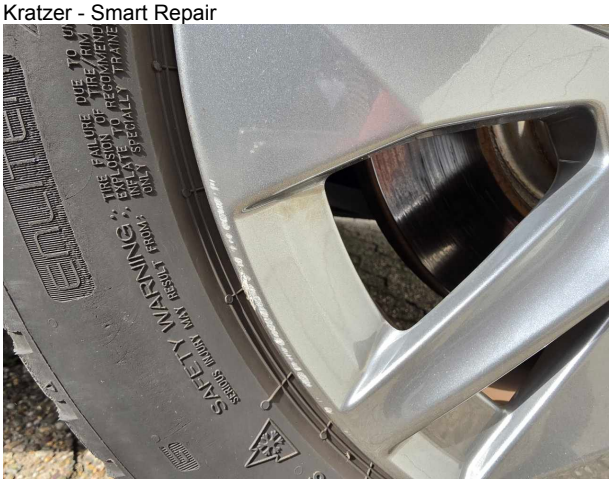
Beschädigung #3: Rad/Reifen: Leichtmetallfelge vorn rechts - Kratzer - Smart Repair

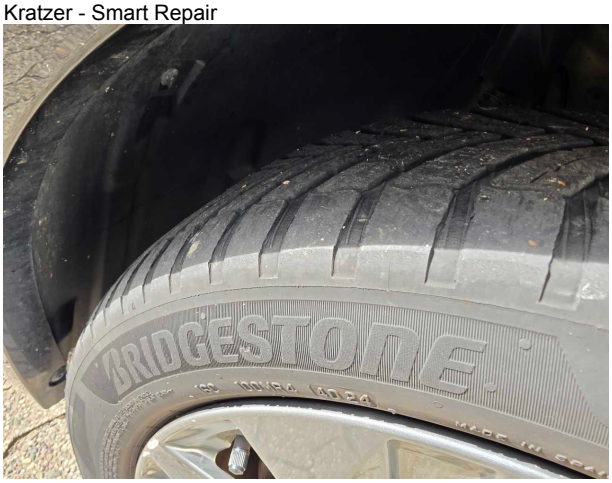
Beschädigung #3: Rad/Reifen: Leichtmetallfelge vorn rechts - Kratzer - Smart Repair

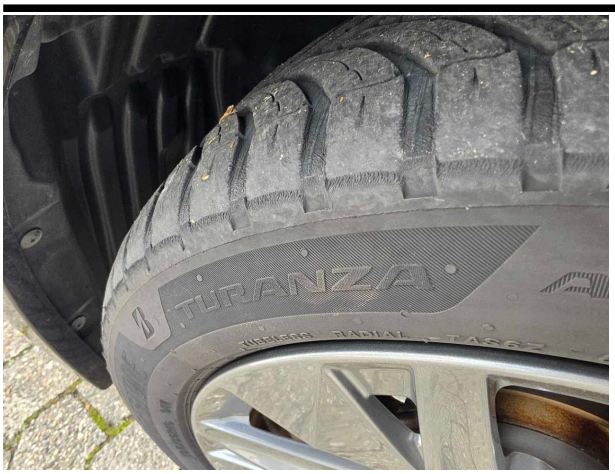
Achse	Reifengröße	Hersteller	Reifentyp	Profiltiefe	Verktgl.	Zul.
1	195/55 R16 91V	Bridgestone	Ganzjahresreifen	3mm - 3mm	n.i.O.	i.O.
2	195/55 R16 91V	Bridgestone	Ganzjahresreifen	5mm - 5mm	i.O.	i.O.

Beschädigung #4: Rad/Reifen: Reifen vorn - Abrieb - erneuern

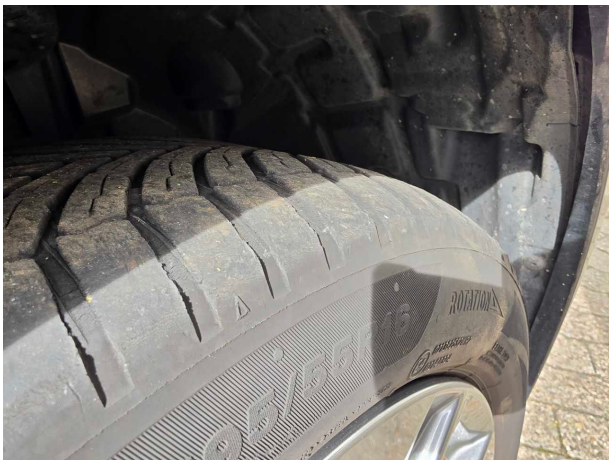
Beschädigung #4: Rad/Reifen: Reifen vorn - Abrieb - erneuern

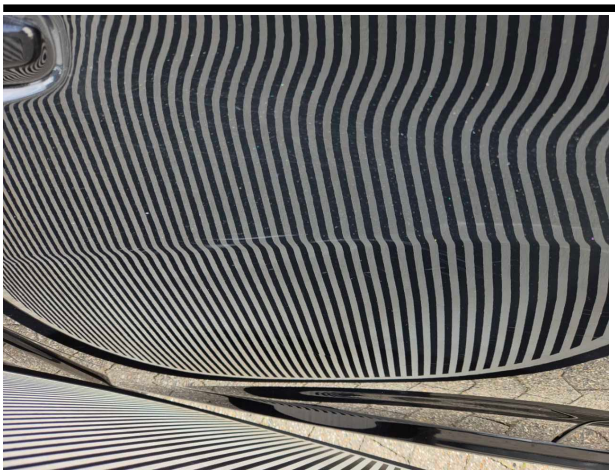
Beschädigung #5: Tür hinten rechts: Tür - Kratzer - lackieren

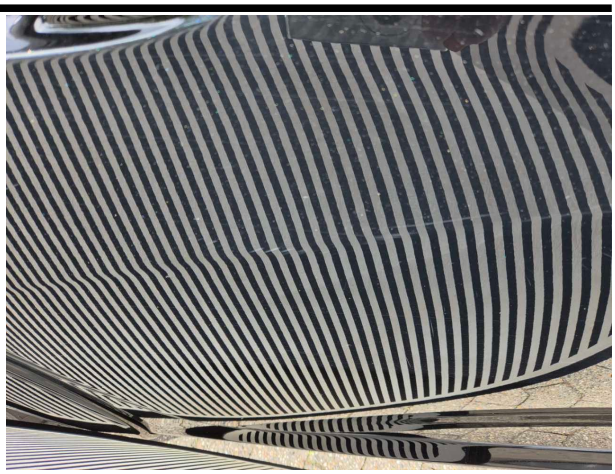
Beschädigung #5: Tür hinten rechts: Tür - Kratzer - lackieren
