LVV Nr	6543095
Hersteller	Hyundai
Model	i30
Variante	N Line 1.5 T-GDI 48V MHEV
Listenpreis	29.621,85
VIN	TMAH181D2SJ183368
Erstzulassungsdatum	12.9.2025
Kennzeichen	M-IG 1534

DEKRA-Nr: 0115 / 0100061101 / 2026 / B082311001159 vom 26.08.2026

Zustandsbericht / Minderwertgutachten

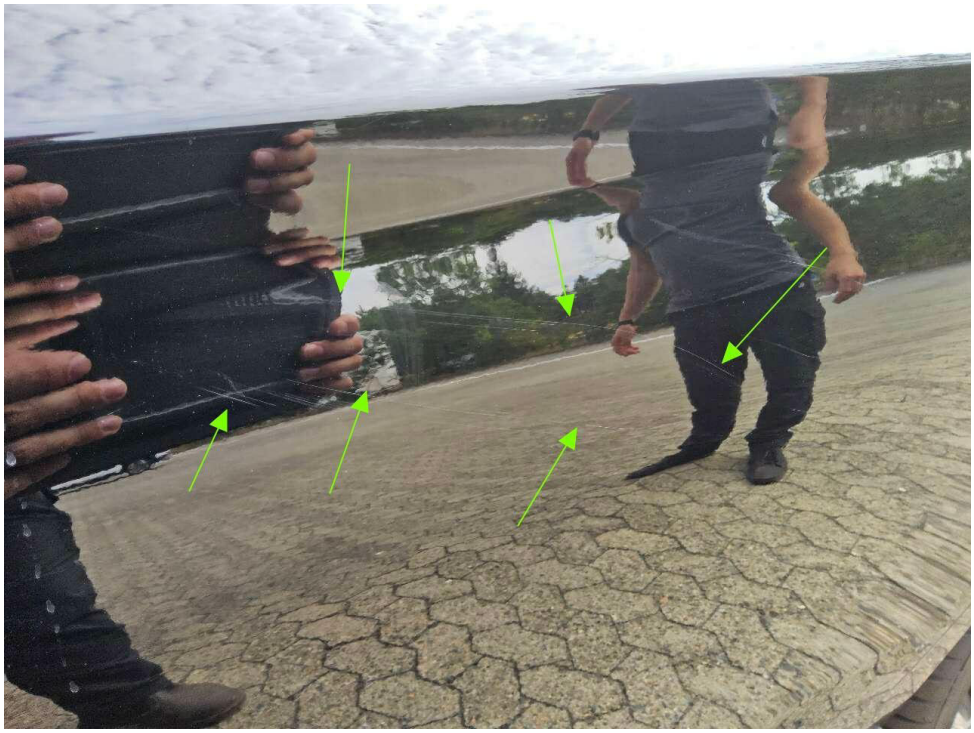
Fondtür links mehrfach zerkratzt, polieren (Bild 13)
Heckklappe mehrfach zerkratzt, polieren (Bild 14)
Stoßfänger vorne zerkratzt, polieren (Bild 12)

Bild 12 : Stoßfänger vorne zerkratzt
