DEKRA-Nr: 0209 / 038576 / 2026 / B082355000230 vom 06.10.2026

Vermarktungsbericht

Auftraggeber	ALD AutoLeasing D GmbH Ford Lease, Nedderfeld 95, 22529 Hamburg
Besichtigung	01.10.2026

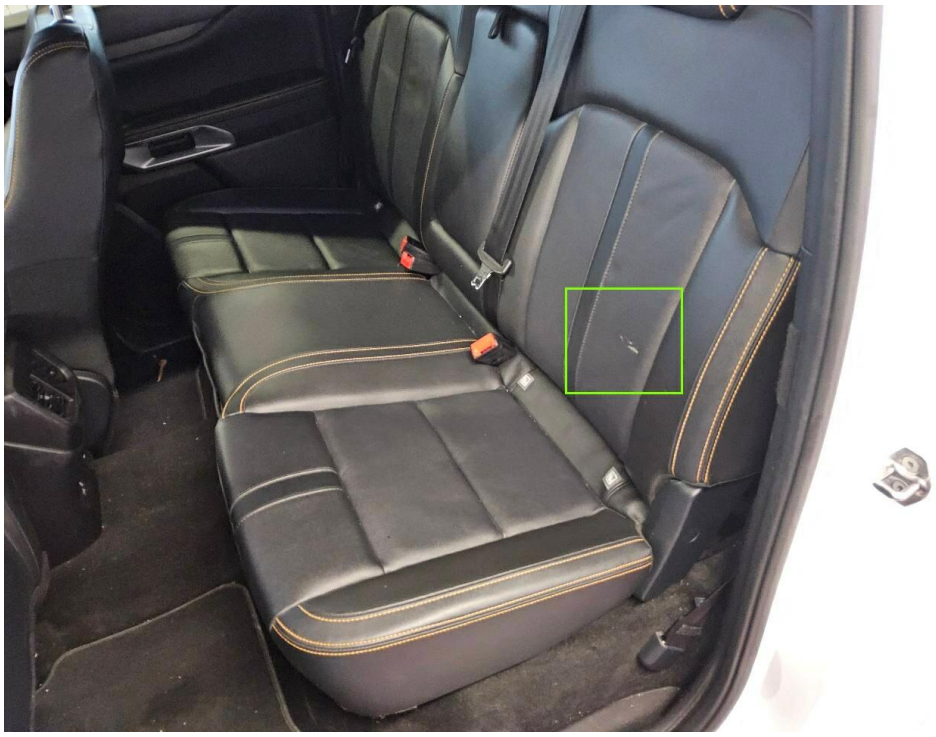
Bild 8 : 2. Sitzreihe links, Lederbezug, verschrammt

Bild 9 : 2. Sitzreihe links, Lederbezug, verschrammt

Bild 10 : 2. Sitzreihe links, Lederbezug, verschrammt

1. 2. Sitzreihe links, Lederbezug, verschrammt, smart repair (Bild 8, 9, 10)
2. Innenraum, stark verdreckt/ Rauch geruch Ozonbehandlung, reinigen

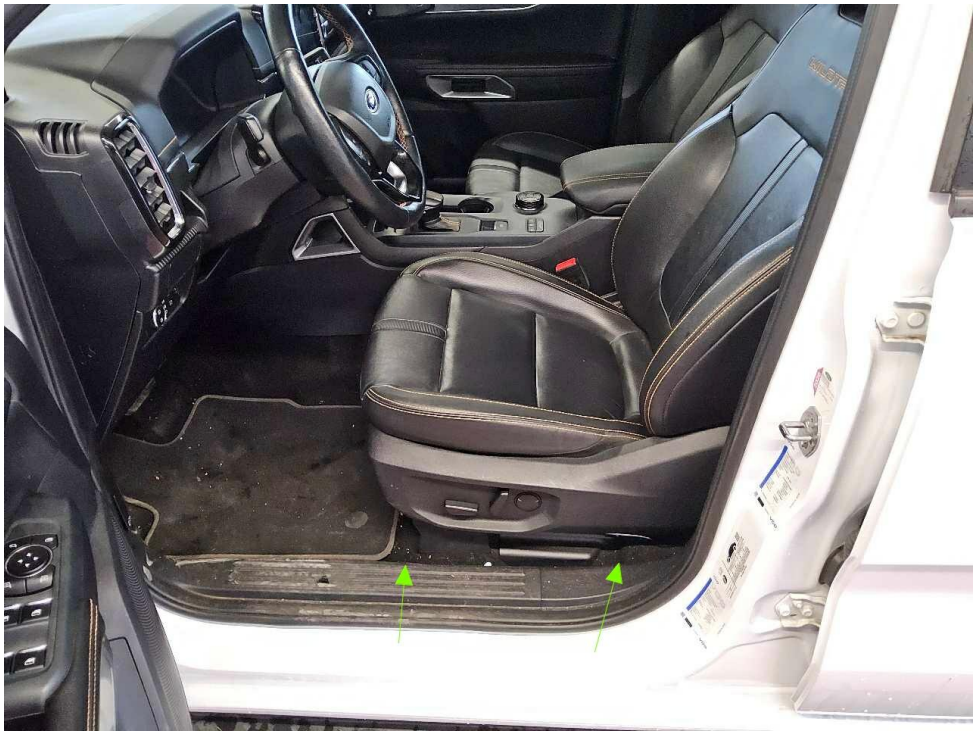
Bild 11 : Innenraum, stark verdreckt/ Rauch geruch

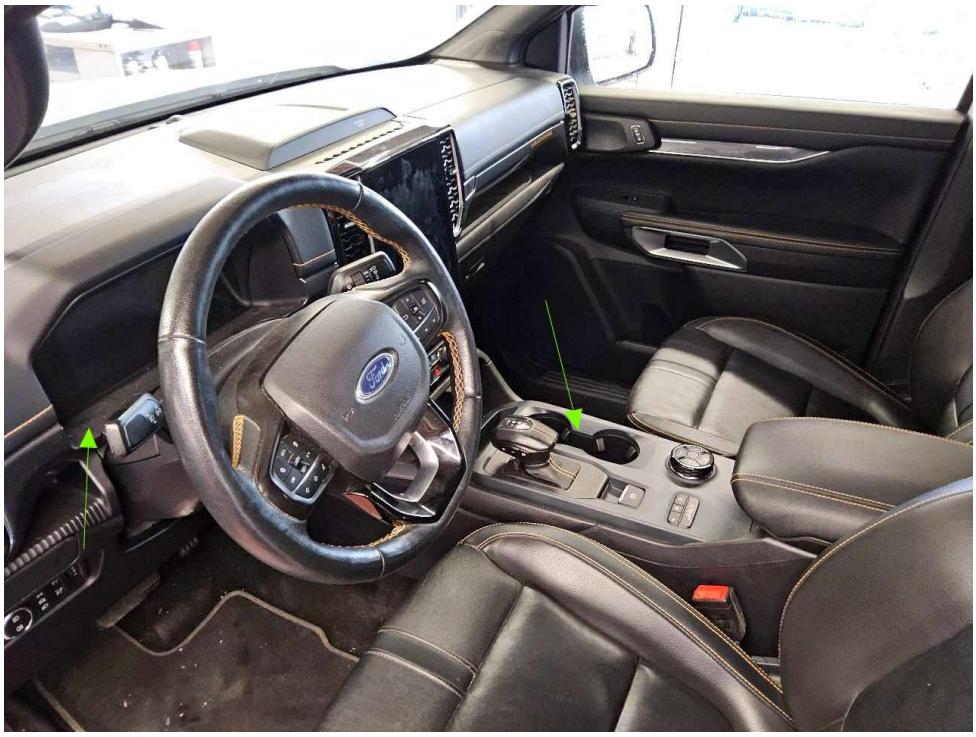
Bild 12 : Innenraum, stark verdreckt/ Rauch geruch

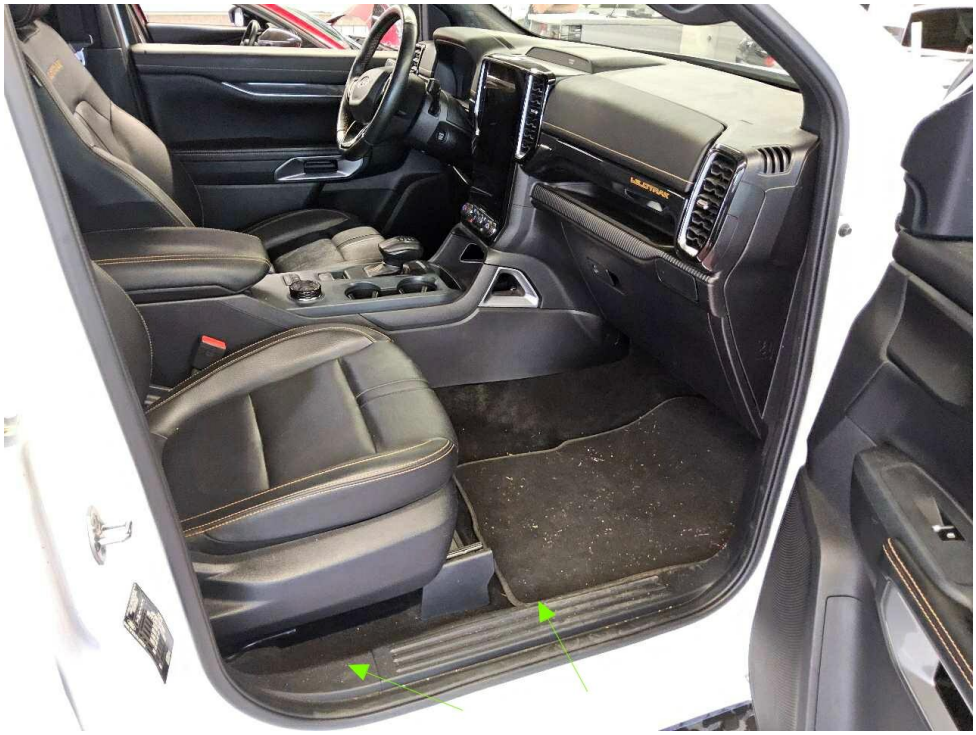
Bild 13 : Innenraum, stark verdreckt/ Rauch geruch
