Vehicle info

Make	BMW	Gearbox	Automatic
Model	i3 42,2kWh (I01)	Fuel type	Electric
Mileage	28,511	kW	125
VIN	WBY8P210307L25062	cc	0
First registration date	9/26/2022	Customer	BMW Austria Leasing GmbH Minderwertgutachten

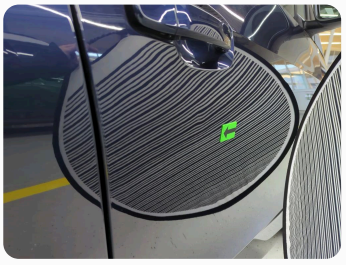
1 | Door FL

Damage type	Scratch(es)
Repair mode	Touch up
Cause	Use/wear
