Zustandsbericht

Protokollnummer:	48295553
Auftrags-Nr / Referenz:	52084553_1
Besichtigungsdatum:	13.03.2026

Hersteller / Modell	Tesla Model 3 Langstreckenbatt. Allradantrieb Dual Motor		
Kennzeichen	IZ-DT 500E	**Fahrgestellnummer**	LRW3E7EK9NC510089
Erstzulassung	11.03.2022	**Laufleistung (abgelesen)**	103.450 km
HSN/TSN	1480 / AAR 00104	**Kraftstoffart**	Elektro
Fahrzeugart	PKW Limousine	**Antriebsart**	Allradantrieb
Schadstoffklasse	2017/1151	**Getriebe / Anzahl Gänge**	Direktantrieb
Farbe	Deep Blue Metallic	**Besichtigungszustand**	bedingt: Licht/Nässe/Schmutz
Leistung	153 kW	**Nächste HU**	02/2027
Wartungsheft / Nachweis	nicht vorhanden	**Restlauf bis Service**	
Letzte Wartung		**Polsterart**	Leder
Vorschaden	Keine Feststellbar	**Polsterfarbe**	Schwarz
Nachlackierung	Feststellbar	**zul. Gesamtgewicht**	2.232 kg
Dokumente	ZB I / II vorhanden (Kopie)	**Anzahl Halter**	1
Schlüssel soll/ist	2/2	**Anzahl Sitze / Türen**	5 / 4
Vertragsnummer	52084553_1	**Re-Import**	Nein

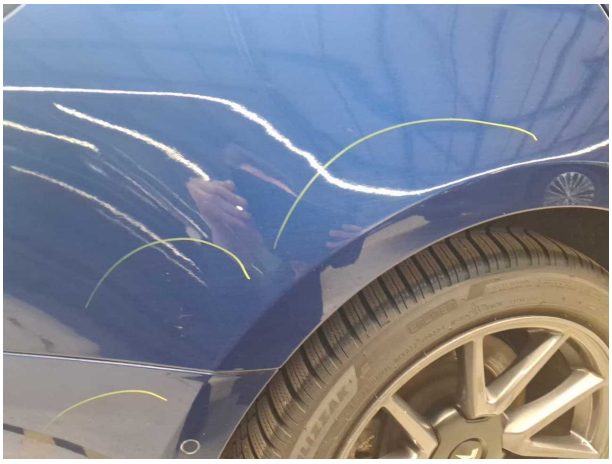
Beschädigung #1: Seitenwand rechts: Seitenwand - Kratzer - Smart Repair

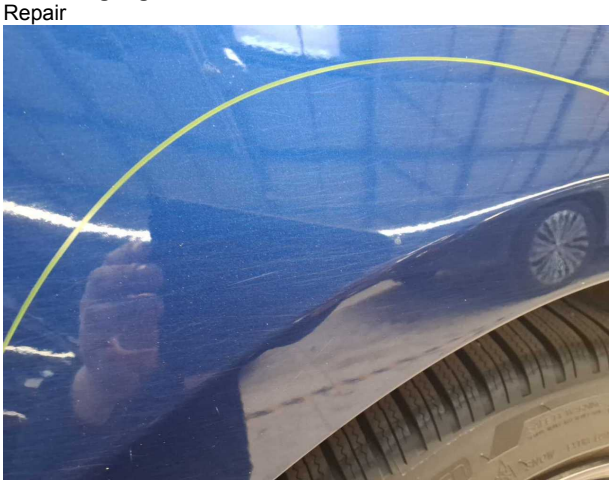
Beschädigung #1: Seitenwand rechts: Seitenwand - Kratzer - Smart Repair

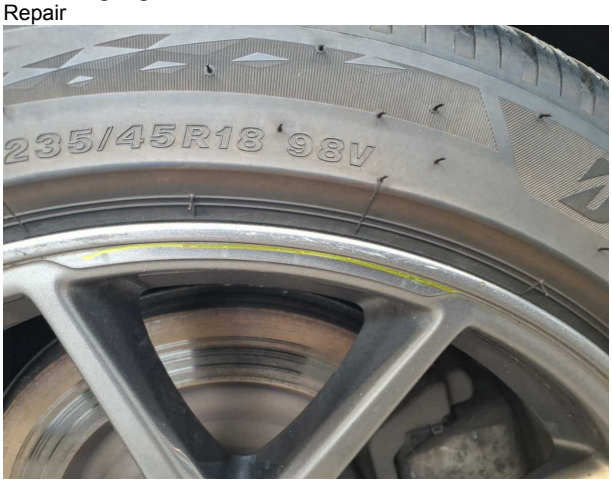
Beschädigung #2: Rad/Reifen: Leichtmetallfelge hinten links - verkratzt / verschürft - Smart Repair

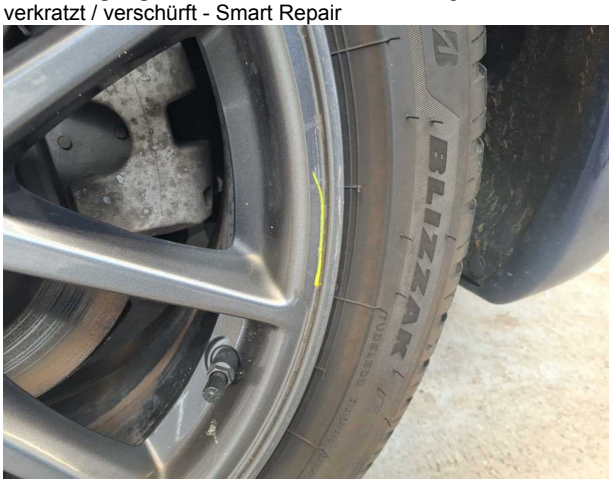
Beschädigung #2: Rad/Reifen: Leichtmetallfelge hinten links - verkratzt / verschürft - Smart Repair

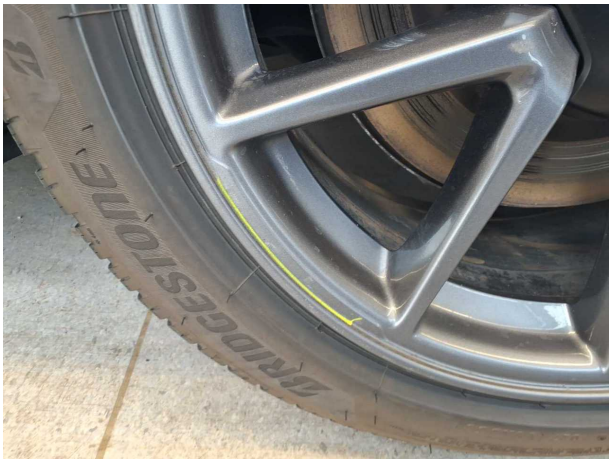
Beschädigung #2: Rad/Reifen: Leichtmetallfelge hinten links - verkratzt / verschürft - Smart Repair

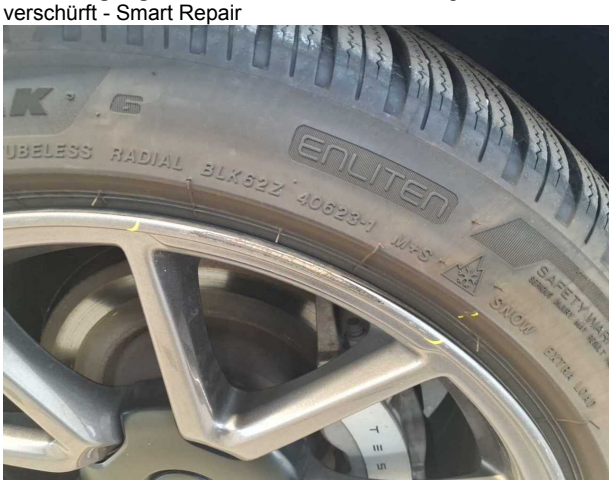
Beschädigung #4: Rad/Reifen: Leichtmetallfelge vorn links - verkratz… verschürft - Smart Repair

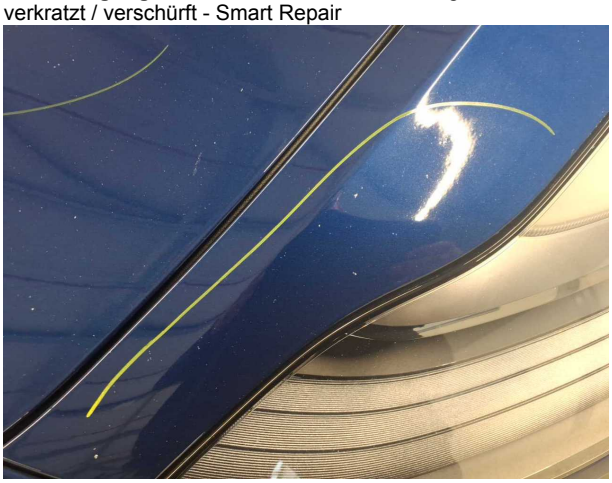
Beschädigung #5: Kotflügel links: Kotflügel links - Steinschlag - Smart Repair

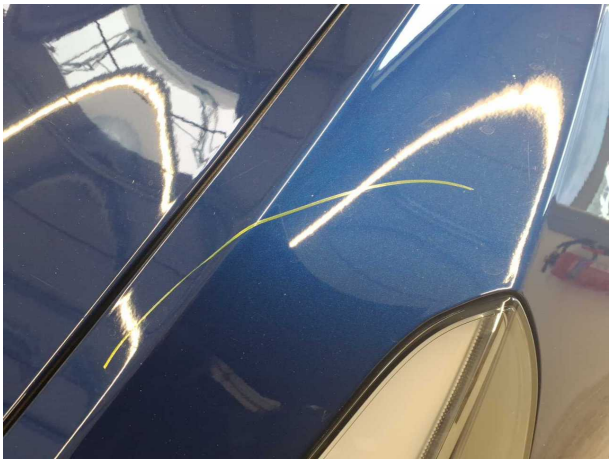
Beschädigung #5: Kotflügel links: Kotflügel links - Steinschlag - Smart Repair

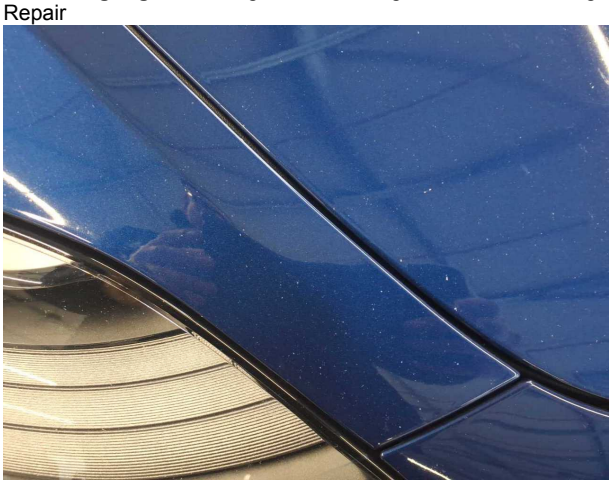
Beschädigung #6: Kotflügel rechts: Kotflügel rechts - Steinschla… Smart Repair

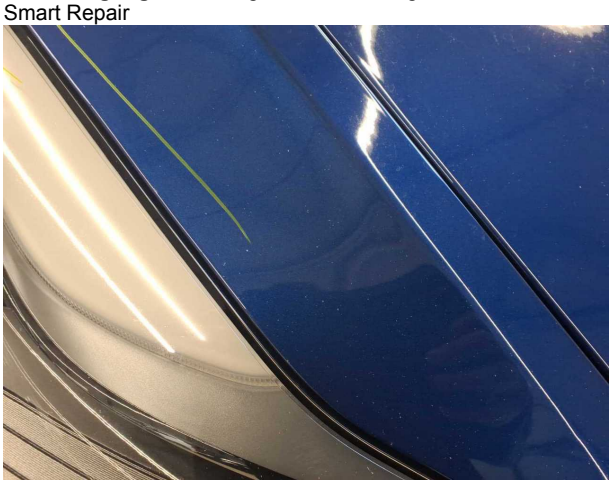
Beschädigung #6: Kotflügel rechts: Kotflügel rechts - Steinschlag - Smart Repair

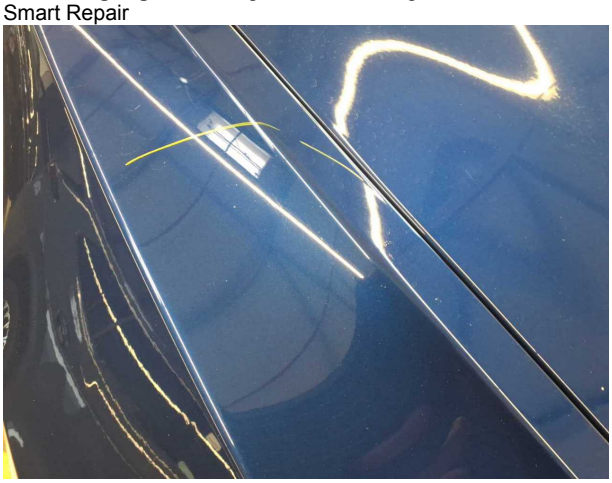
Beschädigung #6: Kotflügel rechts: Kotflügel rechts - Steinschla… Smart Repair

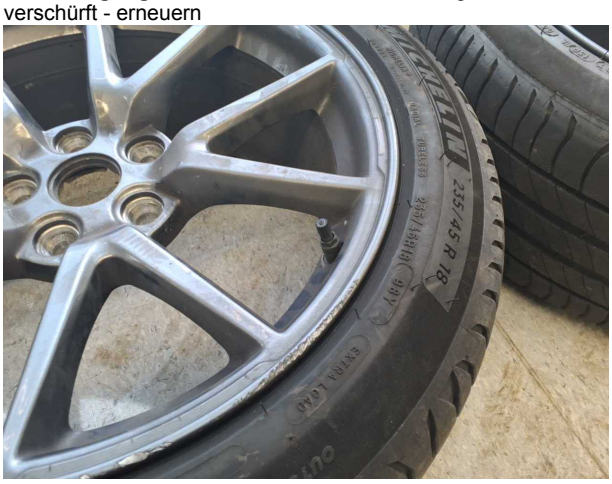
Beschädigung #8: 2.Radsatz: 1 Leichtmetallfelge - verkratzt / verschürft - erneuern

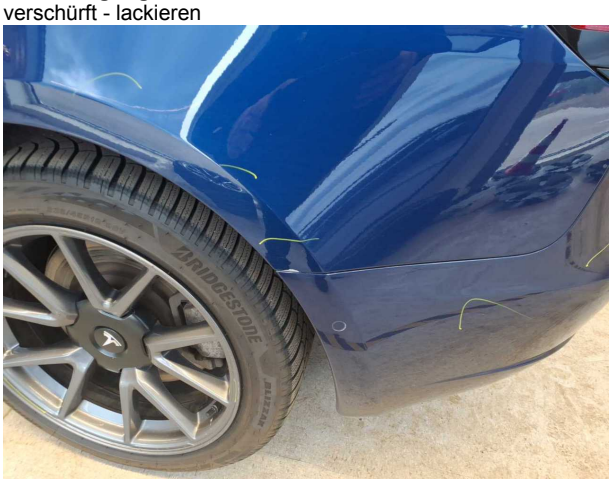
Beschädigung #10: Seitenwand links: Seitenwand - verkratzt / verschürft - lackieren

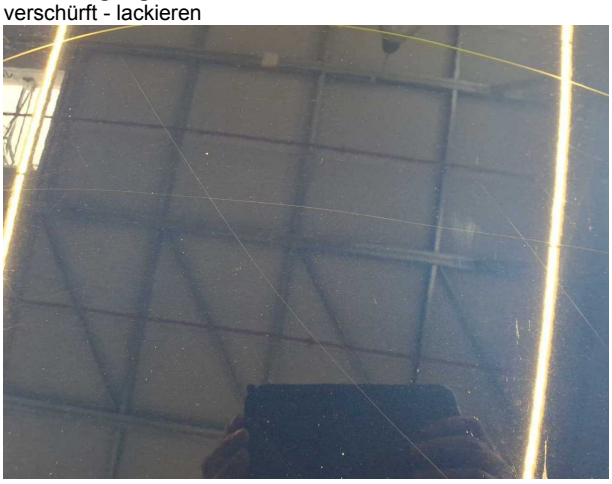
Beschädigung #11: Motorhaube: Motorhaube - verkratzt / verschürft - lackieren

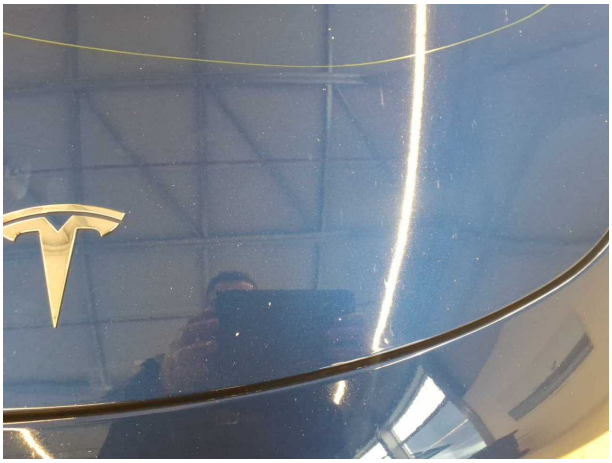
Beschädigung #11: Motorhaube: Motorhaube - verkratzt / verschürft - lackieren

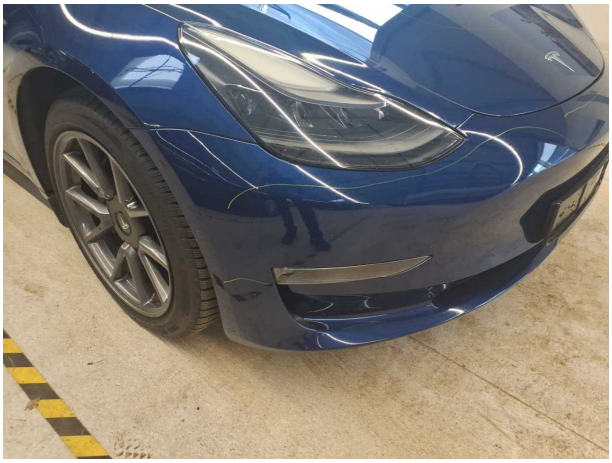
Beschädigung #12: Stossfänger vorn: Stossfänger vorn - verkratzt / verschürft - lackieren

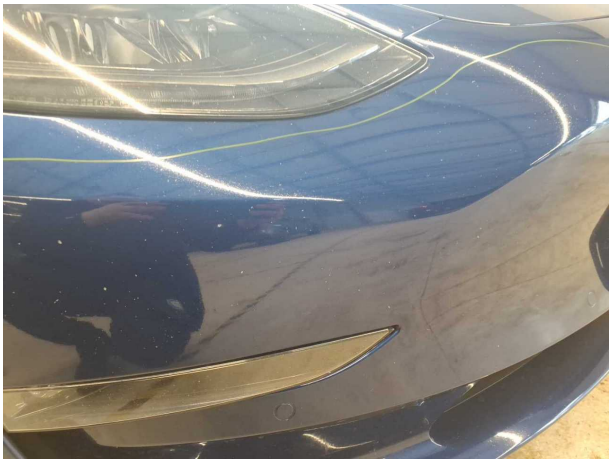
Beschädigung #12: Stossfänger vorn: Stossfänger vorn - verkratzt / verschürft - lackieren

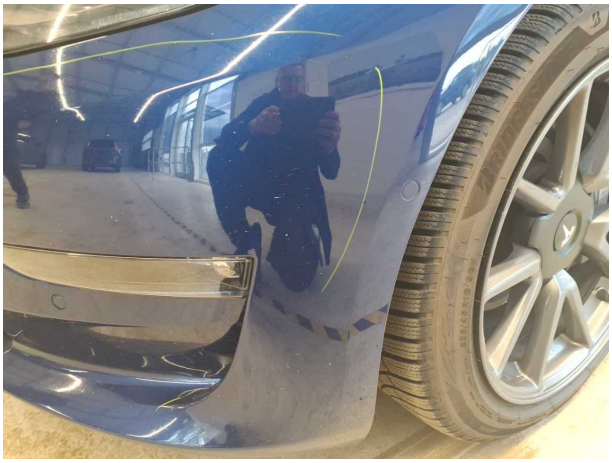
Beschädigung #12: Stossfänger vorn: Stossfänger vorn - verkratzt / verschürft - lackieren

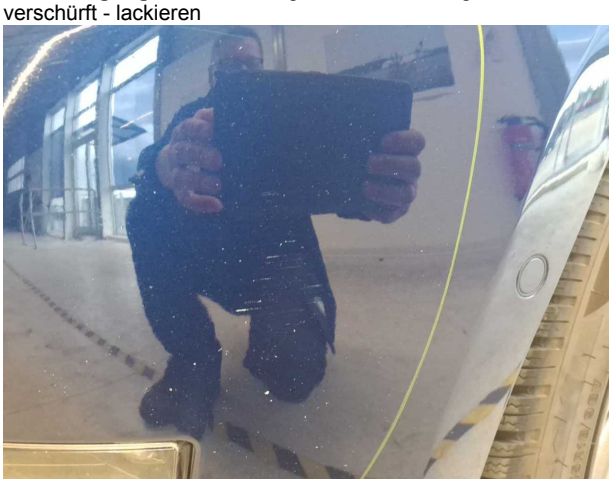
Beschädigung #12: Stossfänger vorn: Stossfänger vorn - verkratzt / verschürft - lackieren

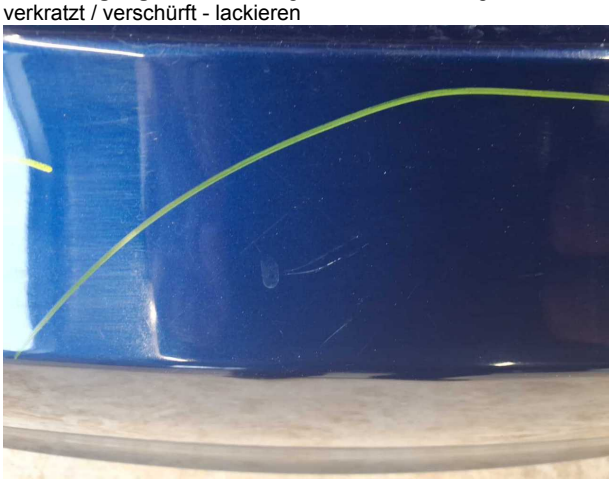
Beschädigung #13: Stossfänger hinten: Stossfänger hinten - verkratzt / verschürft - lackieren
