Inspection Report

Make	FORD	Gearbox	MAN 6 VIT
Model	Focus Traveller 1,5 EcoBlue	Fuel type	Diesel
Mileage	120,129	kW	88
VIN	WF0PXXGCHPNS41230	cc	1,500
First registration date	8/3/2022	Customer	BMW Austria Leasing GmbH Minderwertgutachten

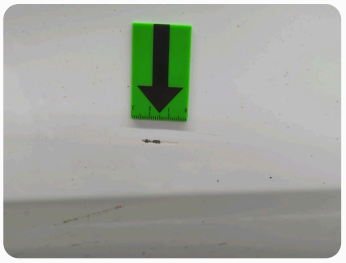
3 | Door FL

Damage type	Dent(s) and scratch(es)
Repair mode	Repair and paint (complete)
Cause	Use/wear

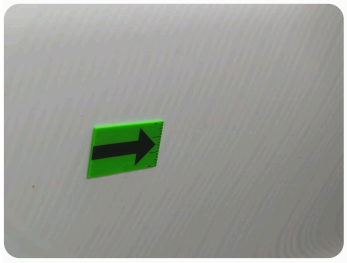
5 | Roof pillar L

Damage type	Dent(s)
Repair mode	Paintless dent repair
Cause	Use/wear

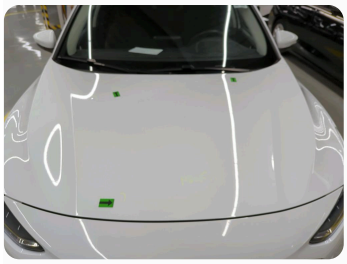
6 | Bonnet

Damage type	Dent(s)
Repair mode	Paintless dent repair
Cause	Use/wear

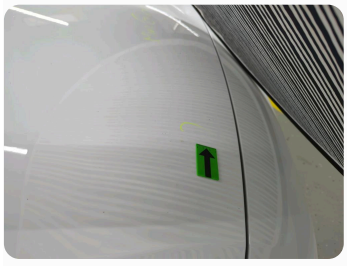
9 | Tailgate / Boot

Damage type	Dent(s)
Repair mode	Repair and paint (complete)
Cause	Use/wear

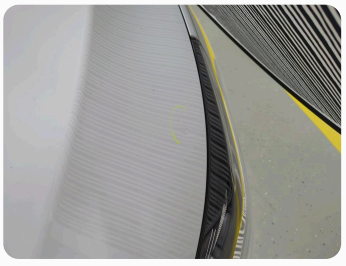
10 | Roof

Damage type	Dent(s)
Repair mode	Paintless dent repair
Cause	Use/wear

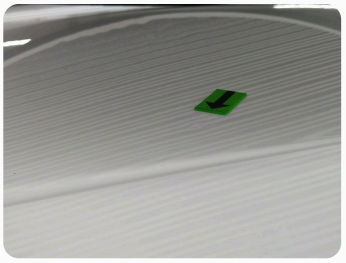
2 | Roof liner

Damage type	Stain
Repair mode	Cleaning
Cause	Use/wear

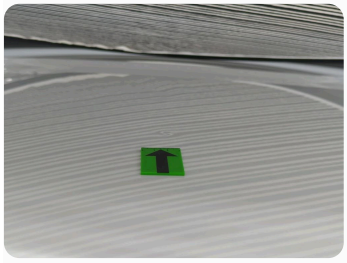
8 | Boot lid covering R

Damage type	Scratch(es)
Repair mode	Smart repair
Cause	Use/wear

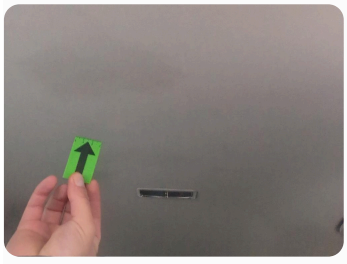
4 | Wing RL

Damage type	Dent(s)
Repair mode	No repair
Cause	Use/wear
