Informe de tasación

RENAULT MEGANE

S.T. BUSINESS BLUE DCI 85 KW (115CV)

VIN	VF1RFB00070678516
Primera matriculación	21/7/2023
Kilometraje del vehículo	78.944 km

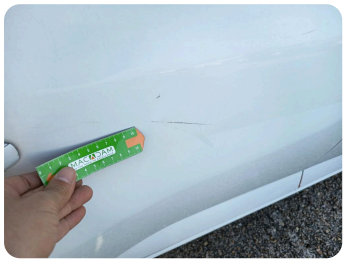
19 | Puerta Delant Dr

Tipo de daño	Rayado
Modo de reparación	Pulimentar

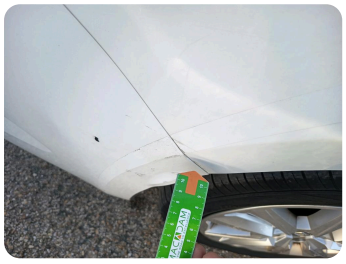
20 | Puerta Tras Dr

Tipo de daño	Rayado
Modo de reparación	Pulimentar
