addvalora
Global Loss Adjusters

División
Motor

N/Ref.: 2410910168
Fecha: 20/12/2024

INFORME PERICIAL

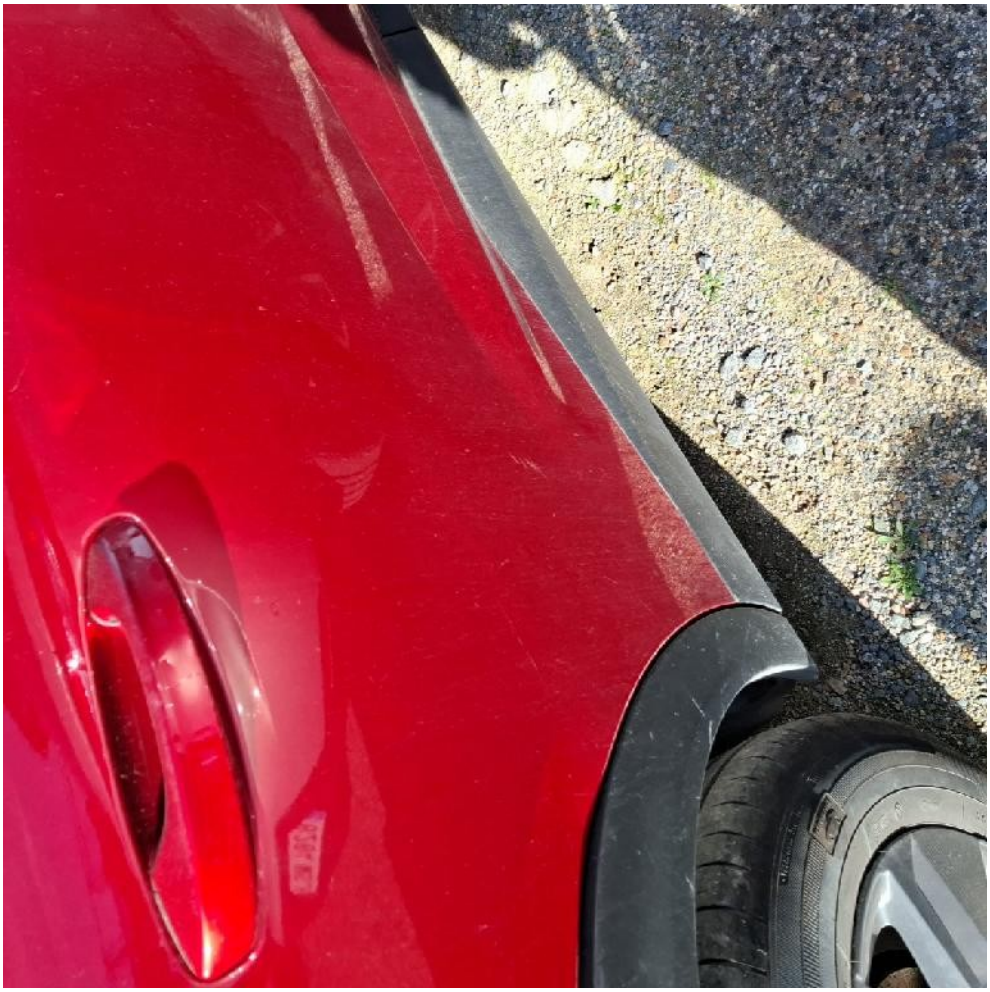
Elemento	PUERTA .
Posición	Trasero Derecho
Daños	PINT.SUPERF.NIVEL 3

Elemento	ALETA .
Posición	Trasero Derecho
Daños	PINT.SUPERF.NIVEL 3

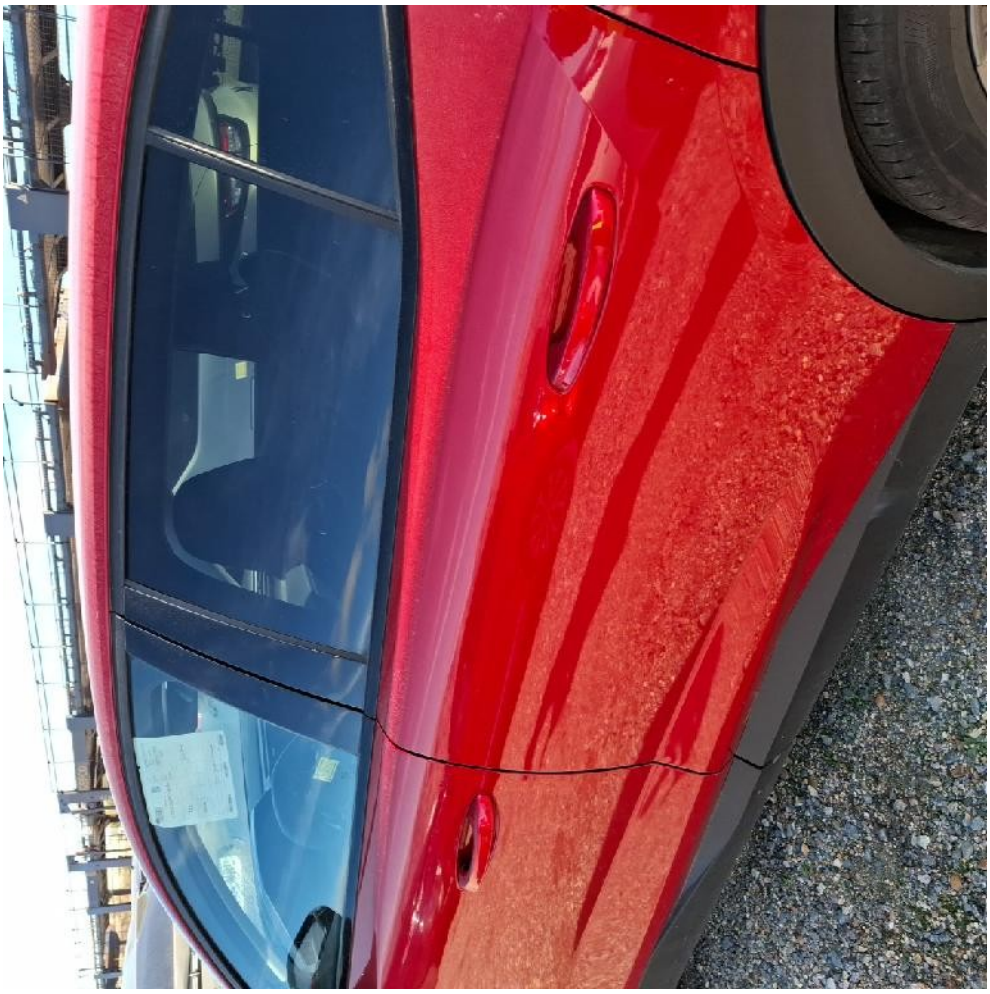
Elemento	PUERTA .
Posición	Trasero Izquierdo
Daños	PINT.SUPERF.NIVEL 3
