TÜV SÜD Auto Partner GmbH
Stockumer Str. 202
44225 Dortmund

PROTOKOLLNUMMER: 46200184

Gutachten

Fahrzeugart	PKW Kombi
Hersteller	BMW
Modell / Verkaufsbezeichnung	330e Touring xDrive Aut.
Schlüssel-Nummern HSN / TSN	0005 CZA 00040
Fahrzeug-Identnummer	WBA71CY060FP46481
Anzahl Besitzer	1
Erstzulassung / Letzte Zulassung	16.03.2023 / 16.03.2023
Nächste HU	06/2028
Fahrzeug Dokumente	Zum Zeitpunkt der Besichtigung lag die Zulassungsbescheinigung Teil 1 (Schein) vor, die Zulassungsbescheinigung Teil 2 (Brief) lag nicht vor. (Kopie) ZB Teil 1 (Schein) nicht entgegen genommen
Fahrzeug Kennzeichen	Kennzeichen nicht entgegen genommen
Laufleistung	77.634 km / abgelesen
Farbe / Farbcode	Schwarz uni (668)
Antriebsart	Allradantrieb
Kraftstoffart	Hybr.B/E ext.aufl
Hubraum / Leistung	1.998 ccm/ 135 kW
Zylinder / Schadstoffklasse	4 / EURO6;WLTP;AP;PI/CI; M, N1 I
Leergewicht (kg)	2.025
zul. Gesamtgewicht (kg)	2.475
zul. Nutzlast (kg)	450

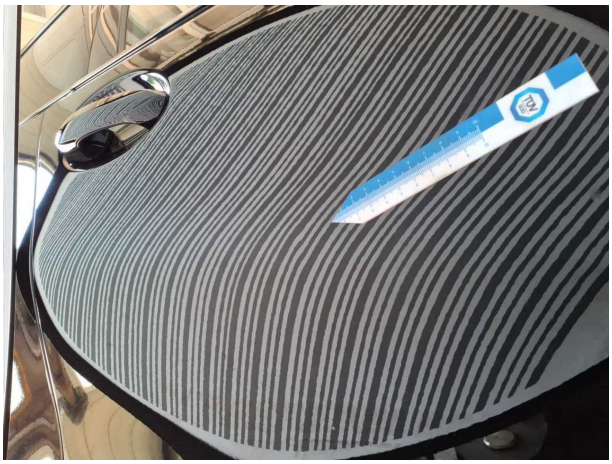
Nr.	Bauteilgruppe	Beschreibung
1	Tür vorn rechts	Tür - Delle(n) - sanft instandsetzen

Beschädigung 1: Tür vorn rechts: Tür - Delle(n) - sanft instandsetzen

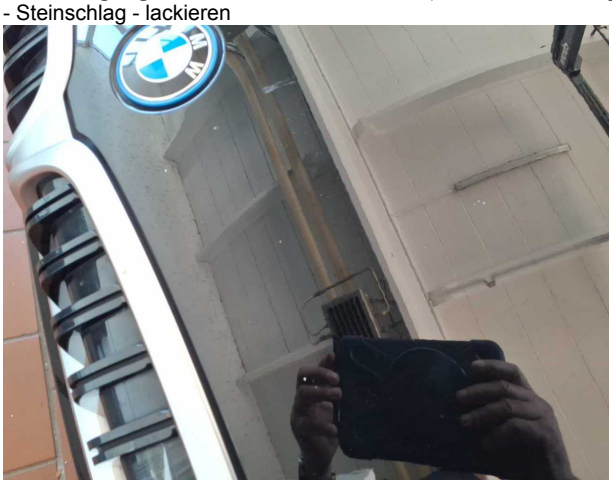
Nr.	Bauteilgruppe	Beschreibung
2	Motorhaube	Motorhaube (Extrem Steinschläge) - Steinschlag - lackieren
3	Stossfänger hinten	Stossfänger hinten - verformt - instandsetzen und lackieren

Beschädigung 2: Motorhaube: Motorhaube (Extrem Steinschläg… - Steinschlag - lackieren

Beschädigung 2: Motorhaube: Motorhaube (Extrem Steinschläge) - Steinschlag - lackieren
