DEKRA-Nr: 0357 / 034736 / 2026 / B085565002695 vom 05.11.2026

Vermarktungsbericht

Auftraggeber	ALD AutoLeasing D GmbH Kooperationen, Nedderfeld 95, 22529 Hamburg
Besichtigung	05.11.2026

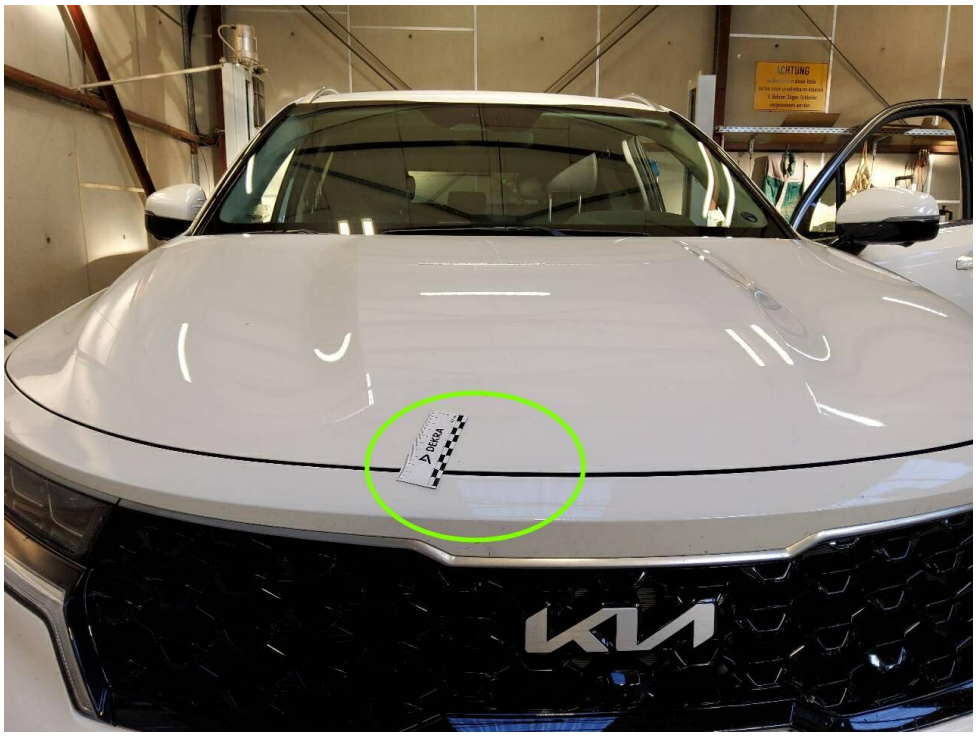
Motorhaube Steinschlag, (Bild 9, 10)

Bild 9 : Motorhaube Steinschlag
