LVV Nr	6049797
Hersteller	Volvo
Model	XC60
Variante	Plus Black Edition 2.0 B5 MHEV
Listenpreis	55.521,01
VIN	YV1UZM1V0S1043480
Erstzulassungsdatum	1.7.2024
Kennzeichen	M BZ1045

DEKRA-Nr: 0422 / 059877 / 2026 / B086472000667 vom 28.08.2026

Zustandsbericht / Minderwertgutachten

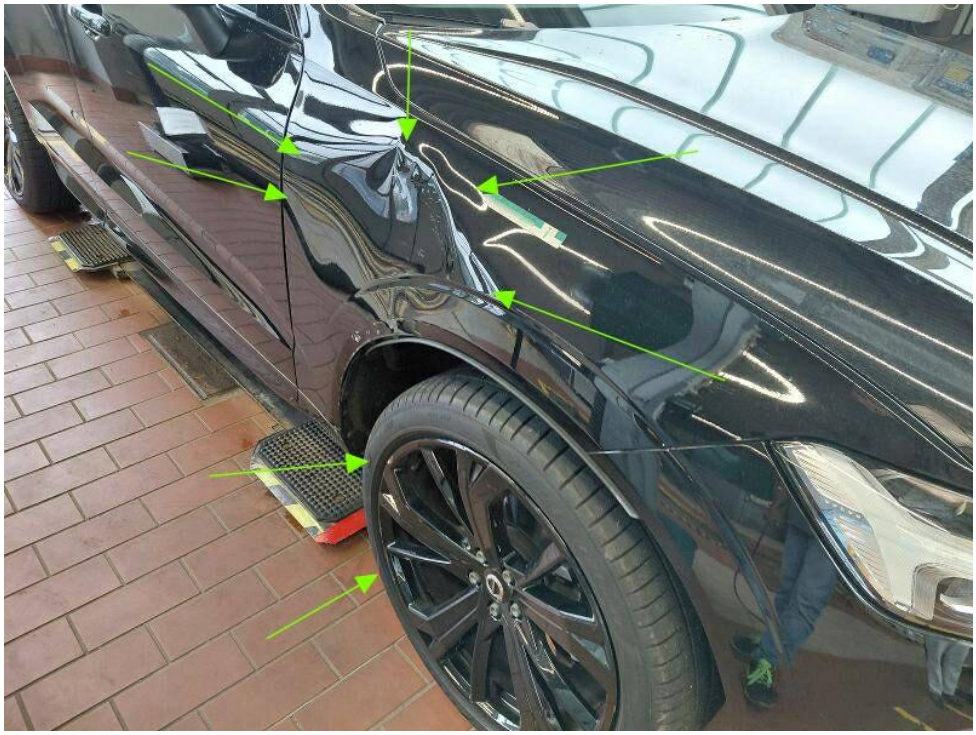
Bild 13 : Kotflügel vorne links verschrammt

Bild 14 : Kotflügel vorne links verschrammt

1. Kotflügel vorne links verschrammt, lackieren mit Lackaufbau (Bild 13, 14)
2. Unfallschaden vorne rechts Kotflügel und Felge, erneuern (Bild 15, 16, 17, 18, 19, 20, 21)
3. Stoßfänger hinten verschrammt, lackieren mit Lackaufbau (Bild 22, 23, 24, 25, 26)

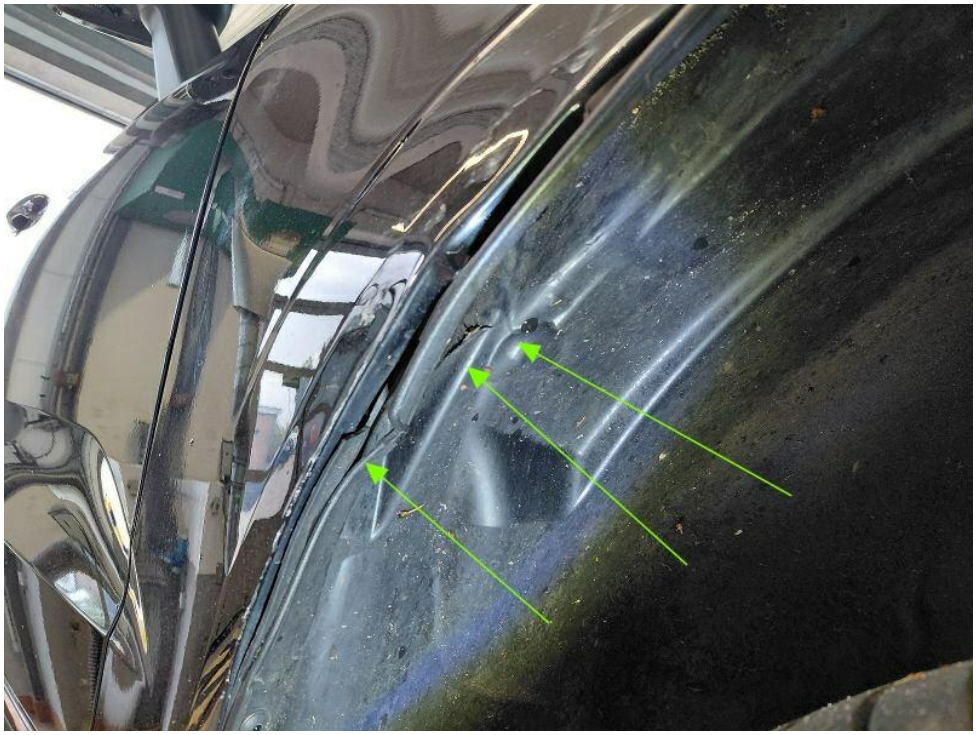
Bild 15 : Unfallschaden vorne rechts Kotflügel und Felge

Bild 16 : Unfallschaden vorne rechts Kotflügel und Felge

Bild 17 : Unfallschaden vorne rechts Kotflügel und Felge

Bild 18 : Unfallschaden vorne rechts Kotflügel und Felge

Bild 19 : Unfallschaden vorne rechts Kotflügel und Felge

Bild 20 : Unfallschaden vorne rechts Kotflügel und Felge

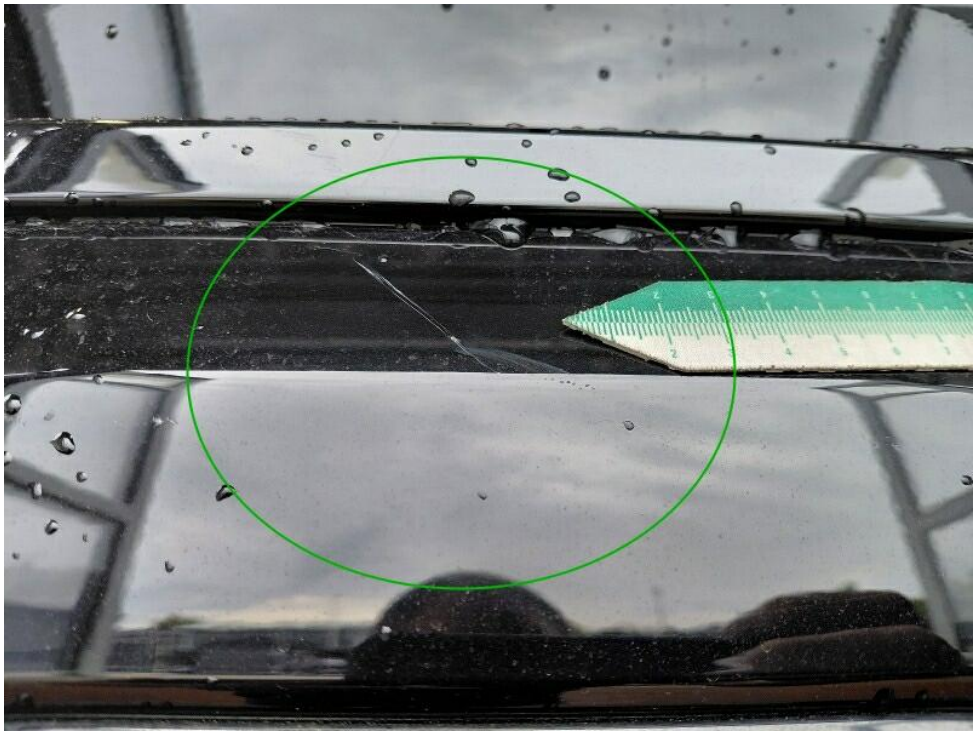
Bild 22 : Stoßfänger hinten verschrammt

Bild 23 : Stoßfänger hinten verschrammt

Bild 24 : Stoßfänger hinten verschrammt
