Rapport d'inspection

CITROEN BERLINGO VAN

Immatriculation	**GE-767-LF**
VIN	**VR7EUHNS3MJ951982**
Kilométrage	**59 578 km**
Première immatriculation	**01/02/2022**
Couleur carrosserie	**Blanc**

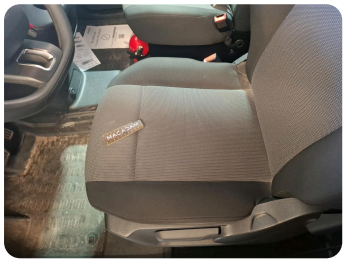
Accoudoir AV C

Type de dommage	**Cassé**
Mode de réparation	**E - Remplacer**
