EG - Übereinstimmungsbescheinigung

DEKRA-Nr: 0542 / 022566 / 2026 / B089144000408 vom 30.10.2026

Zustandsbericht / Minderwertgutachten

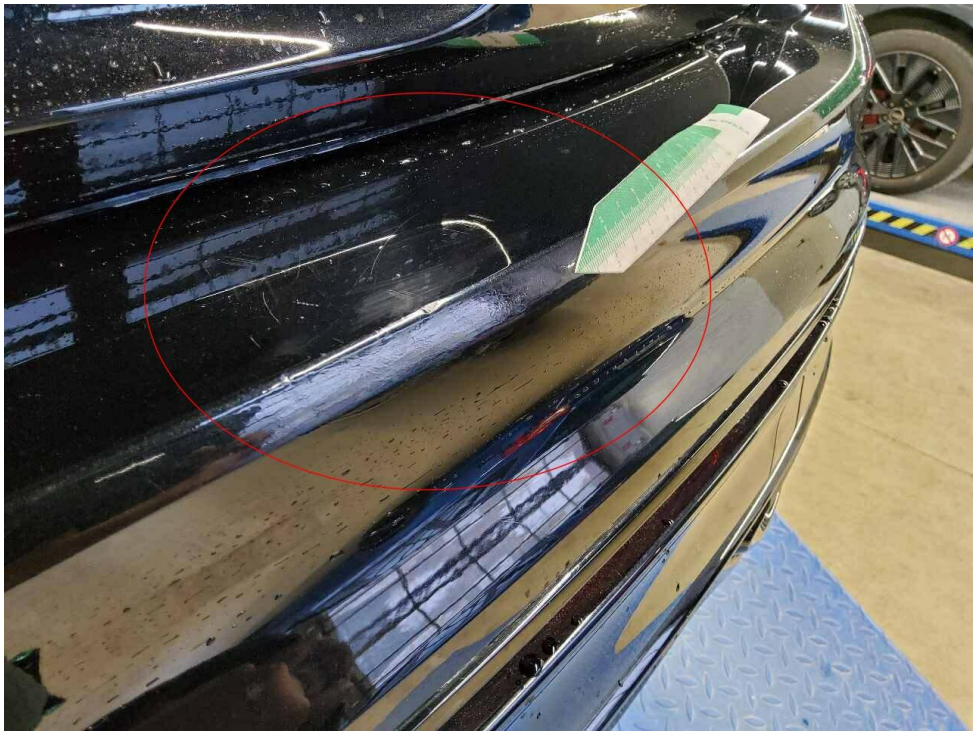
Bild 13 : Stoßfänger hinten Kratzer und Lackrisse

Bild 14 : Stoßfänger hinten Kratzer und Lackrisse

1. Stoßfänger hinten Kratzer und
   Lackrisse, lackieren mit Lackaufbau
   (Bild 13, 14)
