DEKRA-Nr: 0618 / 055833 / 2026 / B091752000102 vom 21.10.2026

Zustandsbericht ohne Ausstattung

Erstzulassung	06.03.2023	Fahrzeugart	Personenkraftwagen
Hersteller	BMW	Typ / Verkaufsbez.	iX3 (G08E/G08F)(07.2020->) / iX3 Inspiring BEV
Aufbauart	Geländewagen	Türen	5
Sitzplätze	5	Fahrzeug-Ident.-Nr.	WBY41DU050S697300
HSN / TSN	0005 / DAQ	DAT €uropa-Code®	011303330100001
DAT Marktindex	DE002 6362	Km-Stand abgelesen	37008
Nächste HU §29 StVZO	04 / 2027	Energiequelle / Kraftstoff	Elektro
Leistung (kW)	80	Schadstoffklasse:	2017/1151;WLTP;reine Elektrofz
Antriebsart	Frontantrieb	Getriebe / Gänge	Automatik / 1
Felgen	Leichtmetall	Farbe	Schwarz / Metallic / 416
Polster / Farbe	Leder / Schwarz

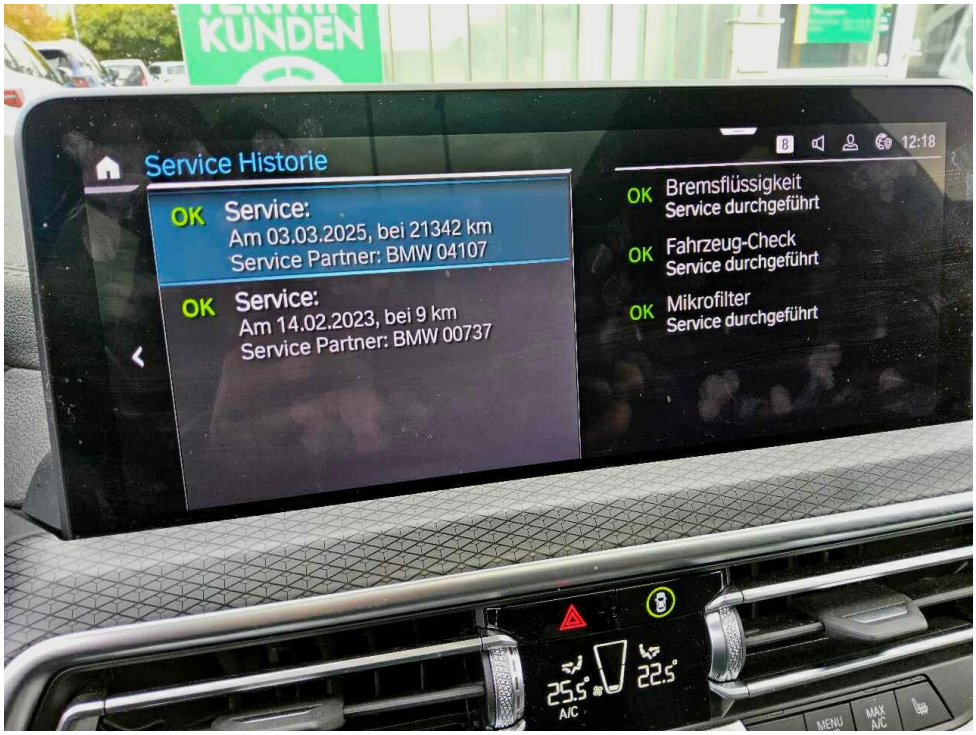
Bild 7 : Serviceintervallanzeige

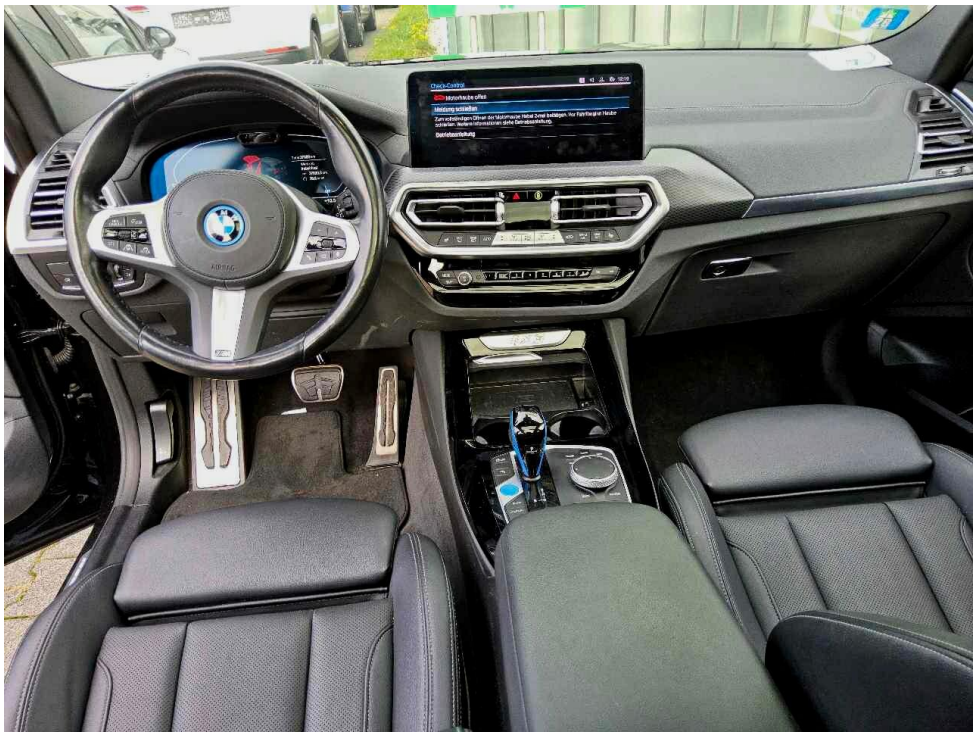
Bild 10 : Mittelkonsole (Radio/Navi eingeschaltet)

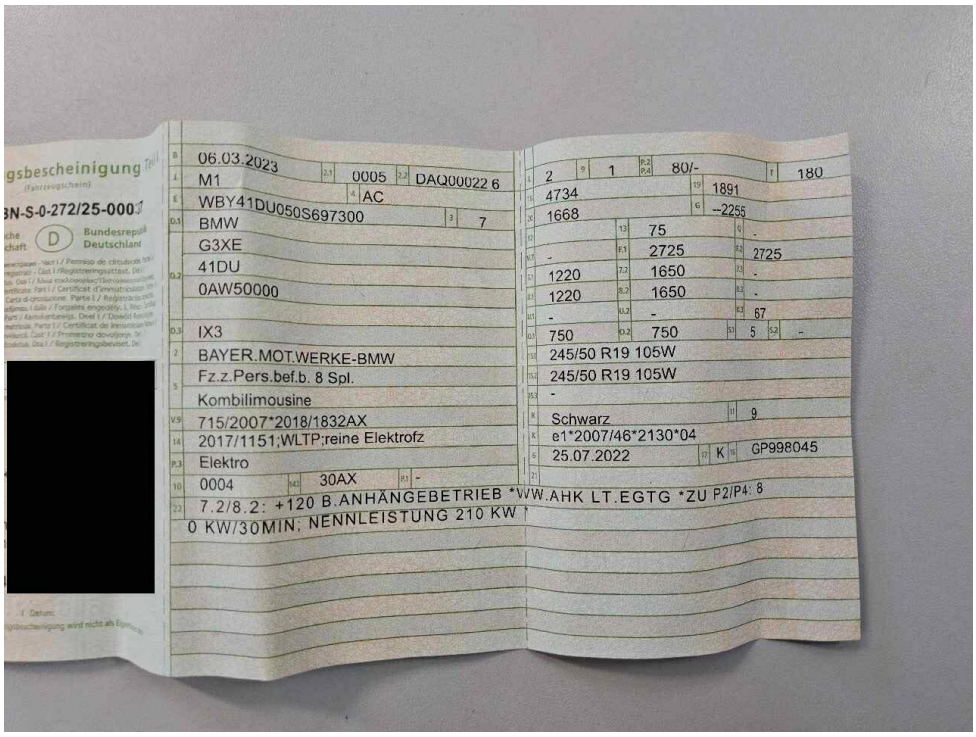
Bild 12 : ZLB Teil 1 (ohne Halterdaten)

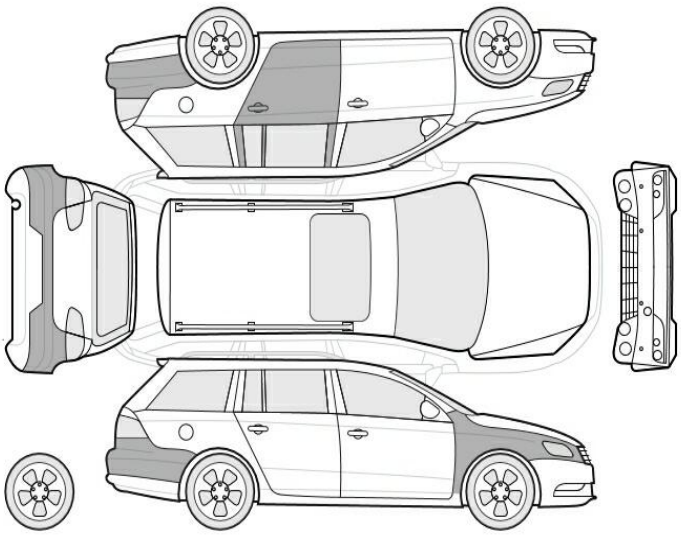
Akzeptierter Zustand / Gebrauchsspuren

Das Fahrzeug weist dem Alter, der Laufleistung und dem Einsatzzweck entsprechende Gebrauchsspuren auf.

Kotflügel vorne rechts Lackierung, zerkratzt,
Gebrauchsspur
Tür hinten links Türkante, Lackabplatzer,
Gebrauchsspur
Stoßfänger hinten Lackierung, zerkratzt,
Gebrauchsspur
