Informe de tasación

SEAT ARONA

1.0 TSI 81KW (110CV) STYLE XL

VIN	**VSSZZZKJ6PR061610**
Primera matriculación	**9/8/2023**
Kilometraje del vehículo	**149.789 km**

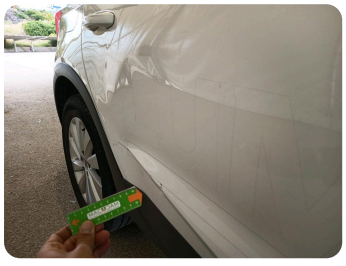
14 | Moldura Aleta DEL DR

Tipo de daño	Rayado
Modo de reparación	Pintar

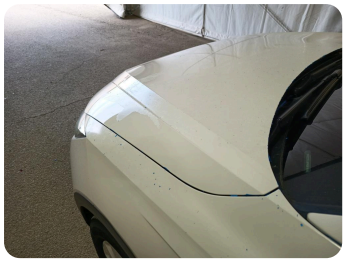
17 | Carrocería

Tipo de daño	**Residuos de pegamento**
Modo de reparación	**Aceptable**
