DEKRA-Nr: 0357 / 034735 / 2026 / B085564002570 vom 05.11.2026

Vermarktungsbericht

Auftraggeber	ALD AutoLeasing D GmbH Kooperationen, Nedderfeld 95, 22529 Hamburg
Besichtigung	05.11.2026

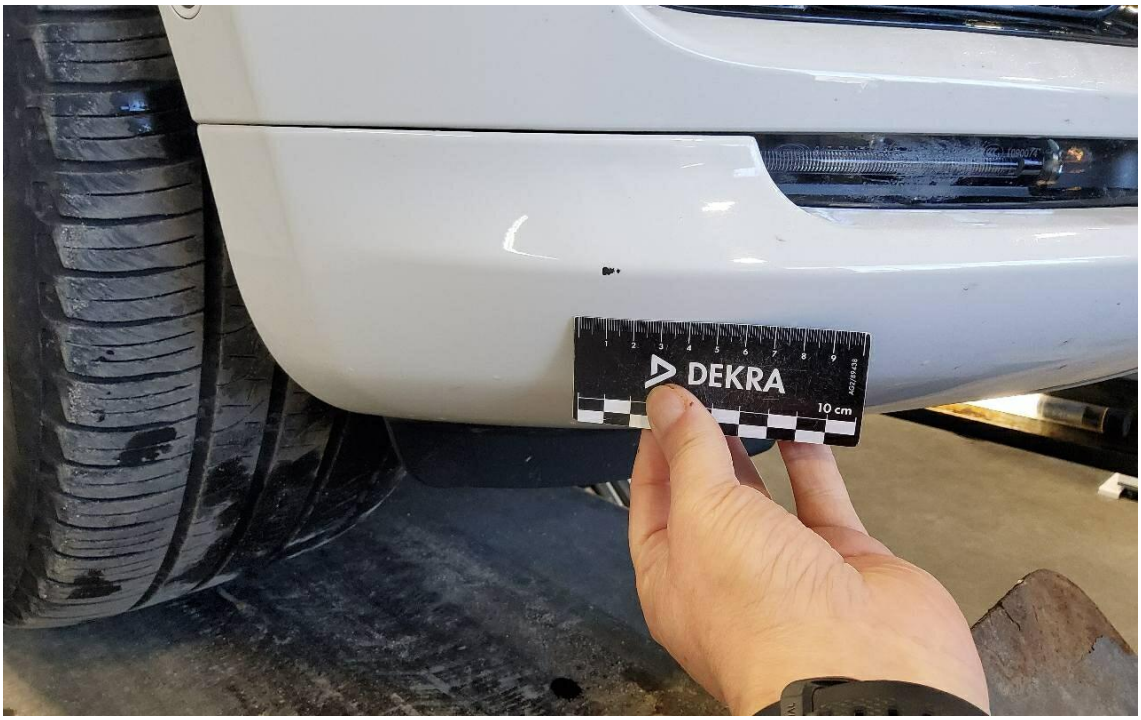
Lenkrad und Schaltknauf, Gebrauchsspur, (Bild 8, 9)
Innenraum, Verkleidungen und Sitze, Gebrauchsspuren, (Bild 10, 11)
Laderaum Innenverkleidung, teilweise verschrammt, Gebrauchsspur, (Bild 13, 14)
Stoßfänger hinten, verschrammt, Gebrauchsspur, (Bild 16)
Stoßfänger vorne, verschrammt, Gebrauchsspur, (Bild 20, 21)

Bild 20 : Stoßfänger vorne, verschrammt, Gebrauchsspur

Bild 21 : Stoßfänger vorne, verschrammt, Gebrauchsspur
