LVV Nr	6573878
Hersteller	Peugeot
Model	408
Variante	GT 1.2 136/145 MHEV
Listenpreis	42.817,92
VIN	VR3FPHPY1SY575100
Erstzulassungsdatum	1.8.2025
Kennzeichen	M JM2032

DEKRA-Nr: 0B73 / 054090 / 2026 / B074088002745 vom 03.10.2026

Zustandsbericht/Minderwertgutachten-Leasing

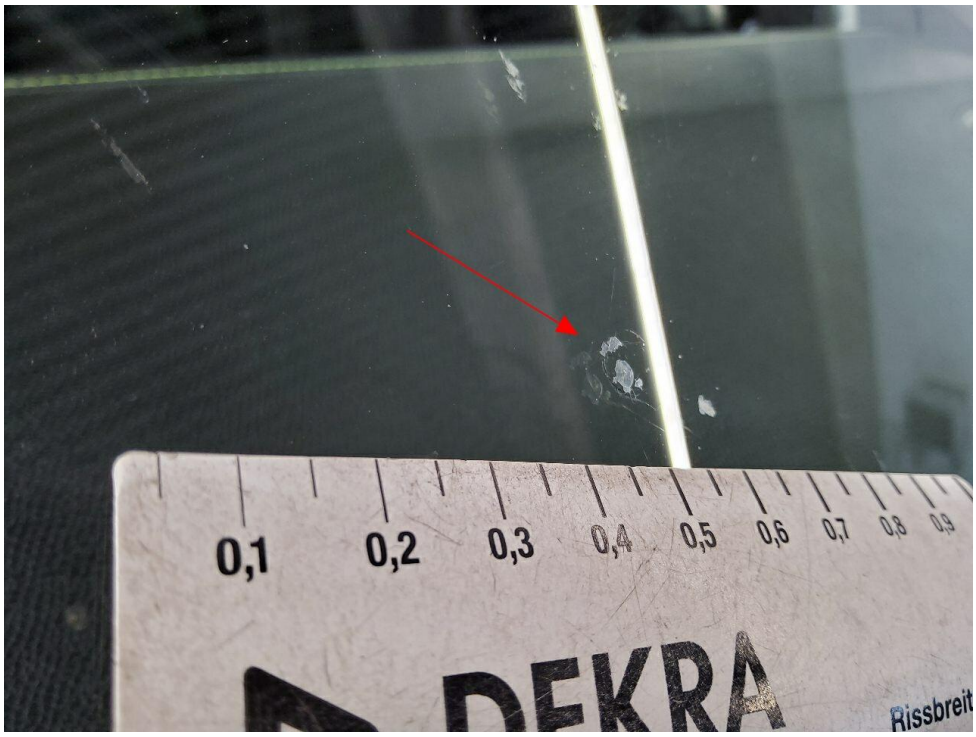
Bild 17 : Frontscheibe, reparierter Steinschlag

Bild 18 : Frontscheibe, reparierter Steinschlag

Frontscheibe, reparierter Steinschlag, (Bild 17, 18)
Motorhaube, Lackierung, Steinschlag,
Stoßfänger vorne, Lackierung, Steinschlag,
Tür hinten links, eingedellt,

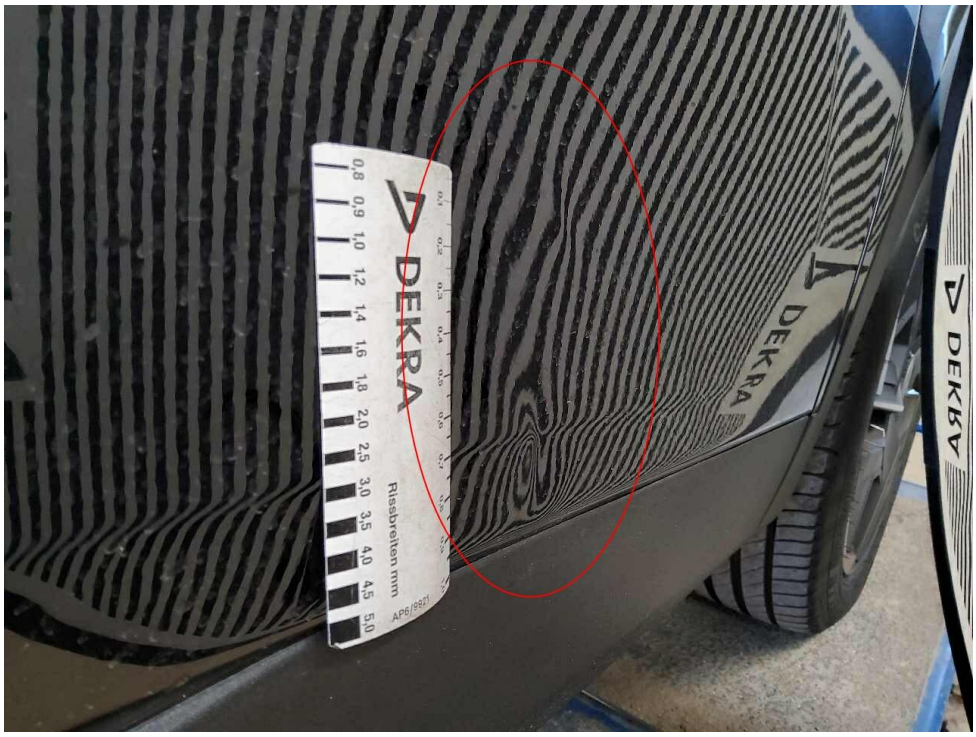
Bild 19 : Tür vorne rechts, eingedellt

Bild 20 : Tür vorne rechts, eingedellt

1. Tür vorne rechts, eingedellt,
   instandsetzen (Bild 19, 20)
