Hüsges Gruppe©
Die Gutachter

Zustandsbericht

Kunde :	**Allane SE**		
Berichtsnummer :	**0000000950104-DE613**	**Amtl. Kennzeichen :**	**HG-ZZ 267E**
Referenznummer:	**31262136**

BMW i4 Gran Coupe (G26E)(2021->) 40 eDrive

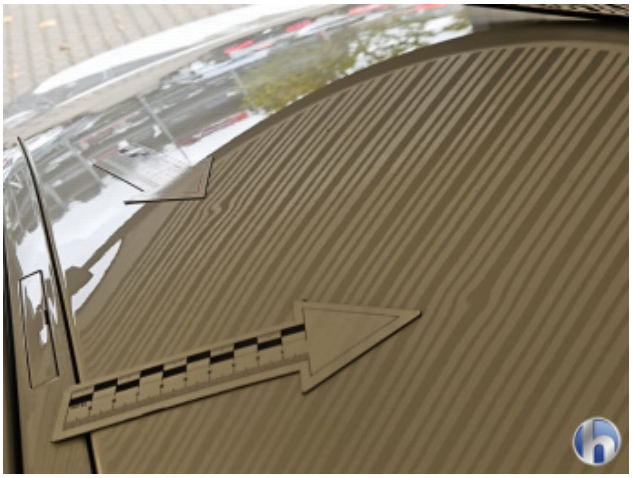
2. Seitenwand - Hinten - Rechts
1 Delle - Sanft Instandsetzen
