Renault

1.6 E-TECH HYBRID EVOLUTION

VIN: VF1RJA00371058360

Détails de l'inspection

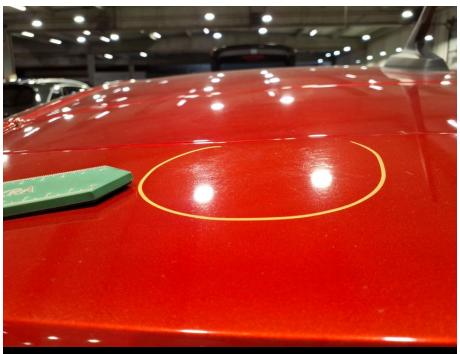
007	Capot / - [1]	Auto-collants	Lustrage

[1] Trace de stickers
[2] + enfoncement
[3] Trace de stickers

Capot / - / Auto-collants
