Vehicle info

Make	BMW	Gearbox	Automatic
Model	iX xDrive40 71kWh (I20)	Fuel type	Electric
Mileage	65,482	kW	240
VIN	WBY11CF090CK39716	cc	0
First registration date	4/7/2022	Customer	BMW Austria Leasing GmbH Minderwertgutachten

HINWEISE ZUM GUTACHTEN

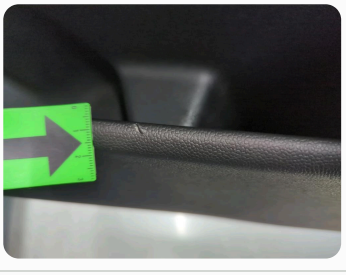
1 | Door panel RR

Damage type	Scratch(es)
Repair mode	Smart repair
Cause	Use/wear

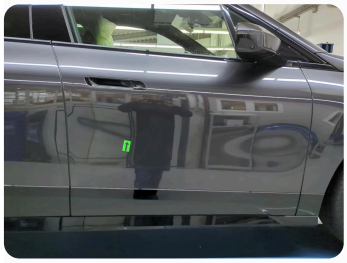
2 | Door panel FL

Damage type	Scratch(es)
Repair mode	No repair
Cause	Use/wear

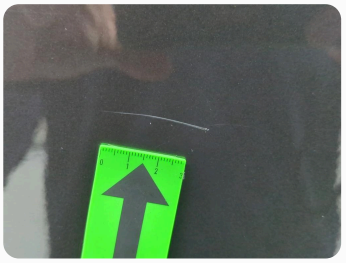
3 | Bumper F

Damage type	Repaired
Repair mode	No repair
Cause	Use/wear
