Inspection Report

Make	FORD	Gearbox	Automatic
Model	Mustang Mach-E 88kWh AWD Elektro	Fuel type	Electric
Mileage	136,647	kW	258
VIN	WF0TK3SU2NMA36720	cc	0
First registration date	10/18/2022	Customer	BMW Austria Leasing GmbH Minderwertgutachten

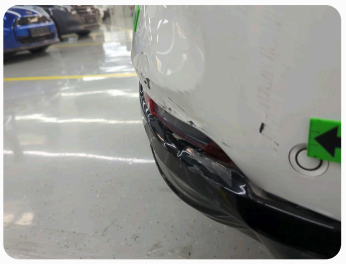
7 | Bumper spoiler F

Damage type	Scratch(es)
Repair mode	Spot repair
Cause	Use/wear

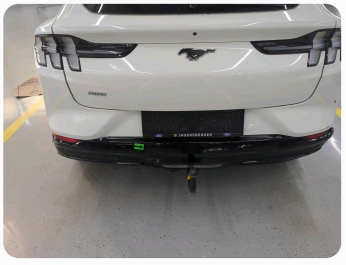
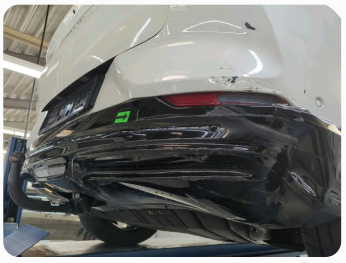
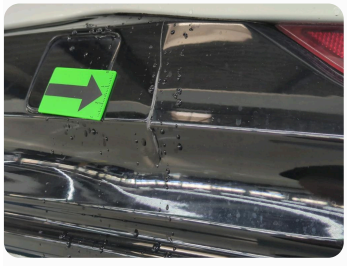
11 | Bumper R

Damage type	Deformed / Strained
Repair mode	Replace and paint
Cause	Accident event

Comments: 2 Teile und Reflektor rechts Beschädigt, erneuern. Folgekosten nach Abrüsten möglich

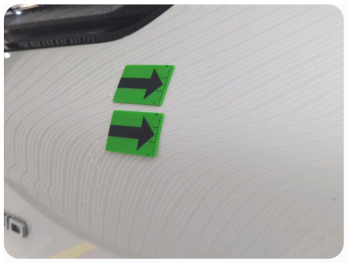
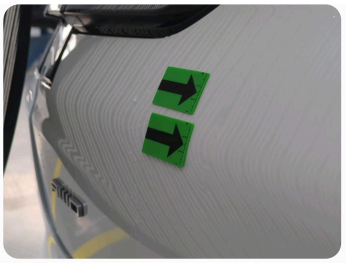
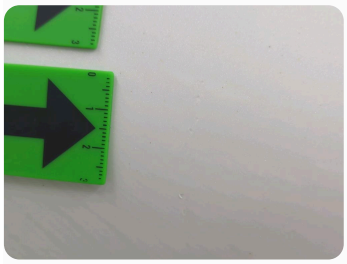
12 | Tailgate / Boot

Damage type	**Dent(s) and scratch(es)**
Repair mode	**Repair and paint (complete)**
Cause	**Use/wear**

Comments: Unterteil, Kunststoff leicht Verformt

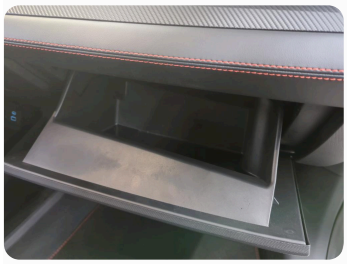
1 | Service

Damage type	Maintenance
Repair mode	Execute
Cause	Use/wear

Comments: Kein Nachweis
