Zustandsbericht

Protokollnummer: 48282871
Auftrags-Nr / Referenz: 21314384
Besichtigungsdatum: 22.10.2026

Hersteller / Modell	ORA Funky Cat 300 Pro		
Kennzeichen	DAH-V 167E	**Fahrgestellnummer**	LGWEEUA50NK647204
Erstzulassung	19.10.2023	**Laufleistung (abgelesen)**	16.702 km
HSN/TSN	2280 / AAB 00003	**Kraftstoffart**	Elektro
Fahrzeugart	PKW Limousine	**Antriebsart**	Frontantrieb
Schadstoffklasse	2017/1151	**Getriebe / Anzahl Gänge**	Direktantrieb
Farbe	Celestial Blue Metallic	**Besichtigungszustand**	bedingt: Licht/Nässe/Schmutz
Leistung	60 kW	**Nächste HU**	09/2028
Wartungsheft / Nachweis	vorhanden / vollständig	**Restlauf bis Service**	12 Monat(e)
Letzte Wartung	11/2025 bei 12.782 km	**Polsterart**	Leder
Vorschaden	Keine Feststellbar	**Polsterfarbe**	Schwarz
Nachlackierung	Keine Feststellbar	**zul. Gesamtgewicht**	1.970 kg
Dokumente	ZB I vorhanden	**Anzahl Halter**	unbekannt
Schlüssel soll/ist	2/2	**Anzahl Sitze / Türen**	5 / 5
Vertragsnummer	18110815	**Re-Import**	Nein

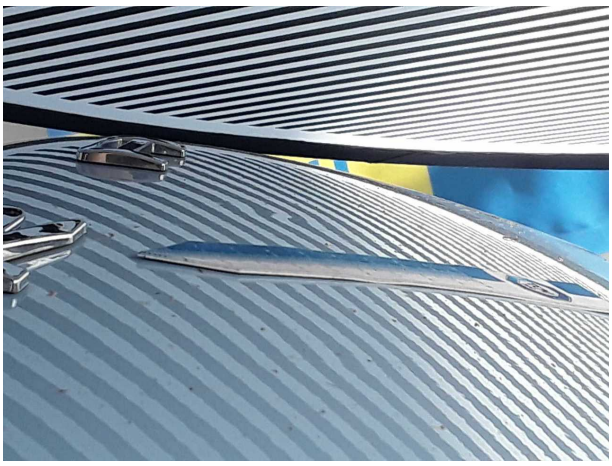
Beschädigung #1: Heckklappe/-tür: Heckklappe - Delle(n) - sanft instandsetzen

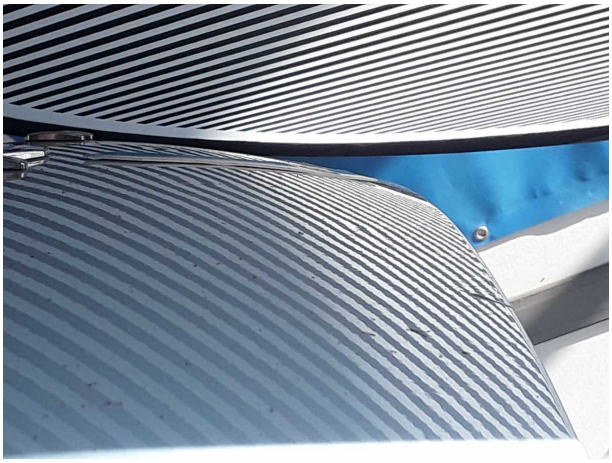
Beschädigung #1: Heckklappe/-tür: Heckklappe - Delle(n) - sanft instandsetzen

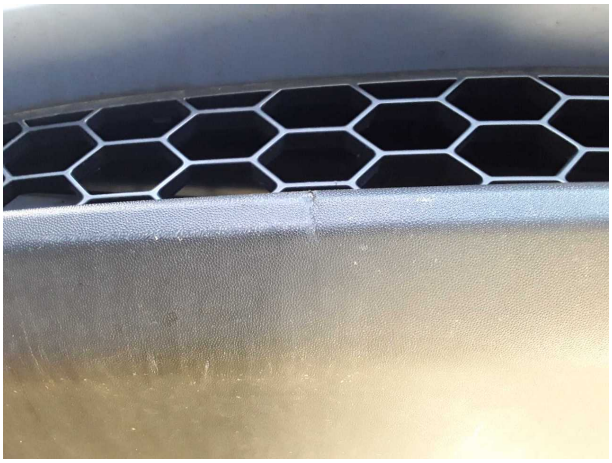
Beschädigung #5: Stossfänger vorn: Spoiler - verkratzt / versch… - erneuern
