Fahrzeugzustandsbericht - Verkauf

FORD Mustang Mach-E

FORD Mustang Mach-E AWD PREMIUM

Inspektion - ID	**11690394**	Besichtigt am	**30.10.2026 09:31:23**

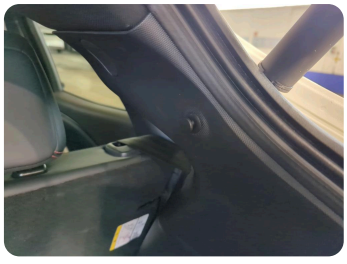
1 | HU/AU (Haupt-/Abgasuntersuchung)

Schadensart	**Fehlt**
Schweregrad	**Ersetzen**
Reparaturmethode	**Ersetzen**
Ursache	**Bei Inspektion festgestellt**
