BMW 3 TOURING (G21N)(07.2022->) 330 I XDRIVE M SPORT MOTOR 2,0 LTR. - 180 KW 16V 5-TÜRIG

VIN: WBA71FY050FU95311

DEKRA

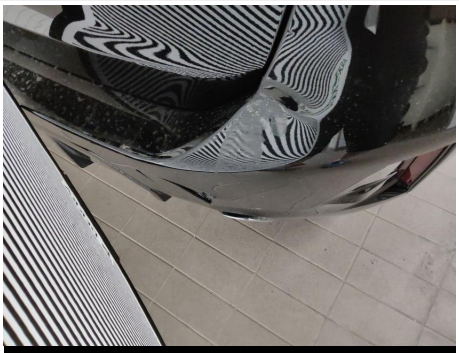
#	Element	Defekt	Korrektur
001	Stoßfänger / Hinten	Gebrochen	Ersetzen

Stoßfänger / Hinten / Gebrochen

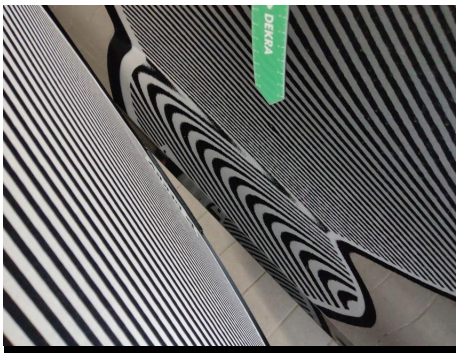
005	Tür / Vorne Rechts	Delle	Smart Repair

Stoßfänger / Vorne / Kratzer

Tür / Vorne Rechts / Delle
