Informe de tasación

RENAULT CLIO

EQUILIBRE BLUE DCI 74KW (100CV)

VIN	VF1RJA00570919947
Primera matriculación	27/7/2023
Kilometraje del vehículo	117.012 km

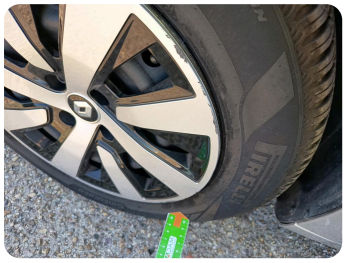
12 | Tapacubos Rueda Tras IZ

Tipo de daño	Rayado
Modo de reparación	Aceptable

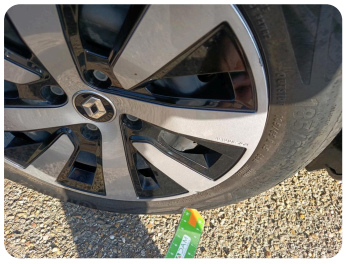
14 | Tapacubos Rueda Del DR

Tipo de daño	Rayado
Modo de reparación	Reemplazar
