Fahrzeugzustandsbericht - Verkauf

BMW X1 sDrive20i Aut. Sport Line

Inspektion - ID	**10395145**	Besichtigt am	**21.04.2026 09:34:18**

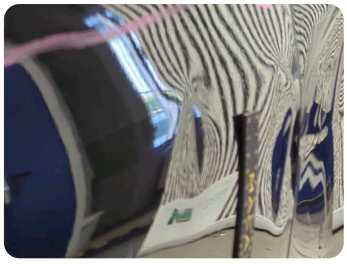
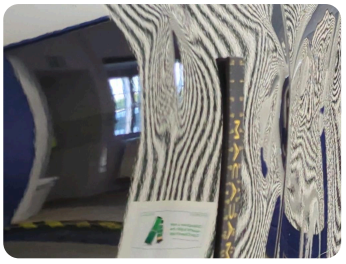
3 | Karosserie

Schadensart	**Beschädigt**
Schweregrad	**Ersetzen**
Reparaturmethode	**Ersetzen**
Ursache	**Unfallschaden 1**
