Besichtigungsdatum:	17.08.2026
Protokollnummer:	**47258037**
Erstellt durch:	Markus Böttcher
Besichtigt durch:	Marvin Rinke

W1KAH5EB3PF119839

Zustandsbericht

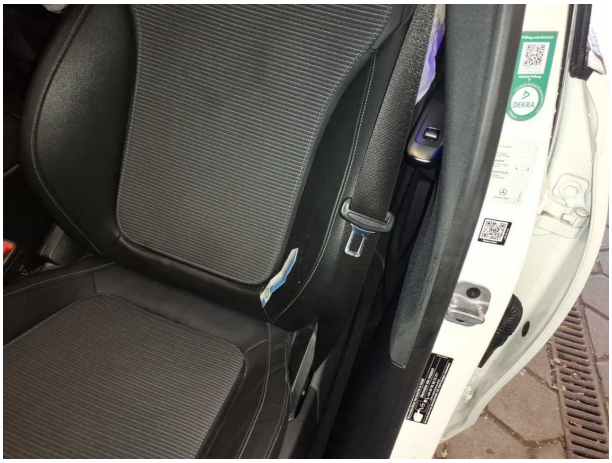
Beschädigung #2: Sitz vorn: Sitzbezug links - gebrochen / gerissen - Smart Repair

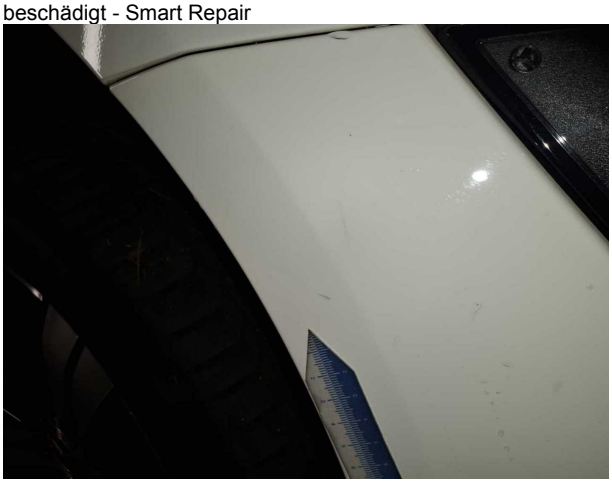
Beschädigung #3: Stossfänger vorn: Stossfänger vorn rechts - beschädigt - Smart Repair

Beschädigung #3: Stossfänger vorn: Stossfänger vorn recht… beschädigt - Smart Repair

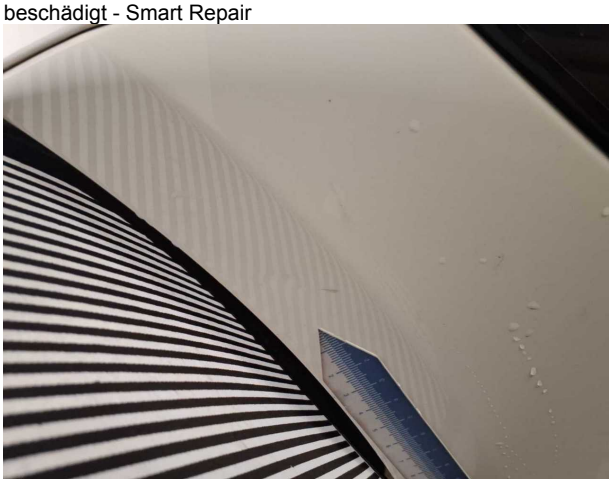
Beschädigung #3: Stossfänger vorn: Stossfänger vorn rechts - beschädigt - Smart Repair

Beschädigung #3: Stossfänger vorn: Stossfänger vorn recht… beschädigt - Smart Repair
