Besichtigungsdatum: 23.10.2026
Protokollnummer: 48437975
Erstellt durch: Paula Busch
Besichtigt durch: Furkan Kara

VXKUPHMHDN4191607

Zustandsbericht

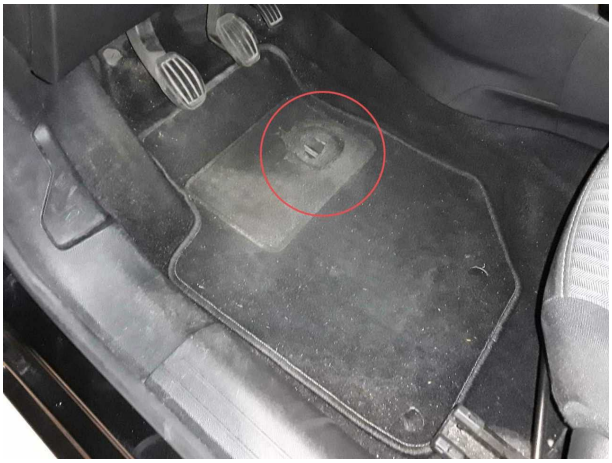
Beschädigung #1: Verkleidungen/Abdeckungen: Fußmatten (Fußmatte vorne links) - Löcher - erneuern
