BMW 3 TOURING (G21N)(07.2022->) 330 D XDRIVE M SPORT MILD-HYBRID 210 KW (MOTOR 3,0 LTR. - 210 KW DIESEL) 5-TÜRIG

VIN: WBA51FZ010FV73914

Bewertungsdetails

Bewertungsort
TGC Wegberg

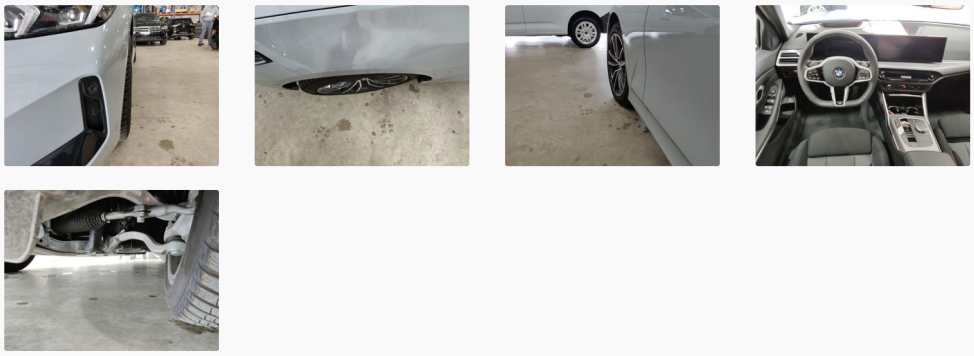
003	Lenkgetriebe / Vorne	Nicht konform	Ersetzen

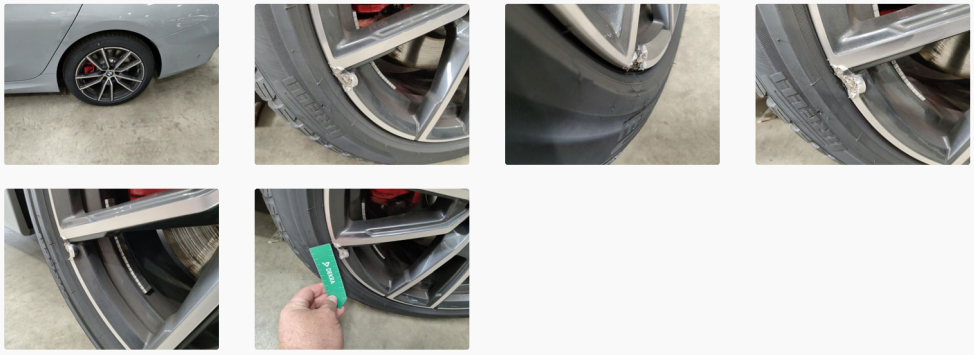
012	Felge / Hinten Links	Gebrochen	Ersetzen

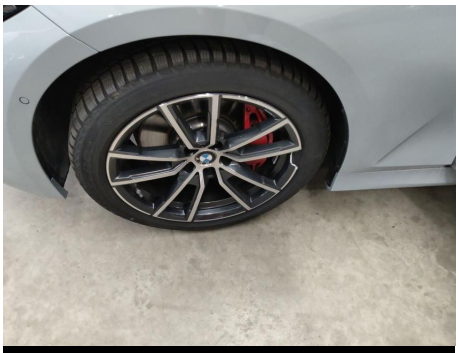
Fahrzeug nicht fahrbereit

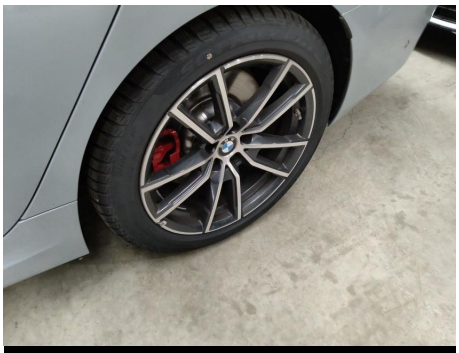
Fahrzeug nicht fahrbereit

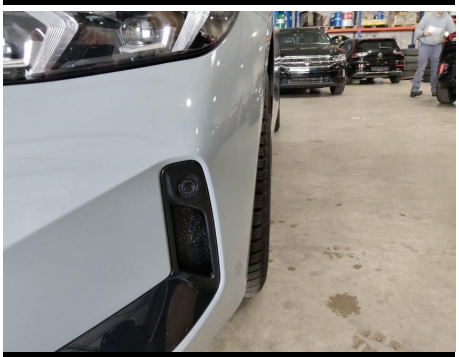
Felge / Vorne Links / Gebrochen

Reifen / Vorne Links / Riss

#	Element	Defekt	Korrektur
001	Felge / Vorne Links	Gebrochen	Ersetzen

002	Reifen / Vorne Links Geschwindigkeitsindex : H / Traglastindex : 95 / Reifenmarke : PIRELLI / Breite : 225 mm / Pannenschutz : Run Flat / Höhe : 45 / Felgen-/Reifendurchmesser : 18 " / Saison : Winter	Riss	Ersetzen

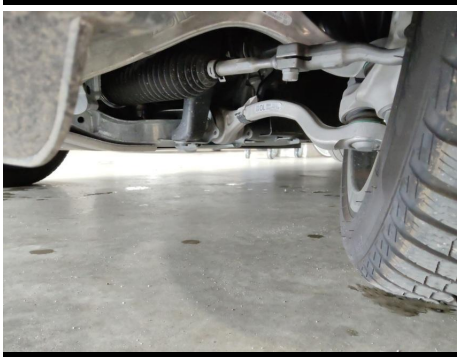
Lenkgetriebe / Vorne / Nicht konform

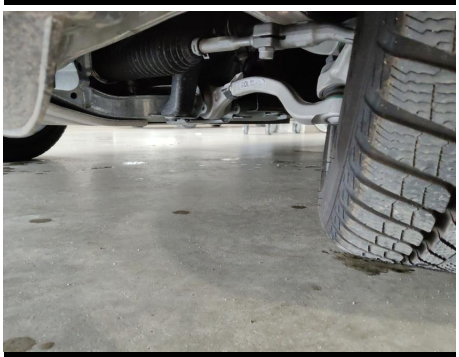
Spurstangengelenk / Vorne Links / Nicht konform

Querlenker / Vorne Links / Nicht konform

004	Spurstangengelenk / Vorne Links	Nicht konform	Ersetzen

005	Querlenker / Vorne Links	Nicht konform	Ersetzen

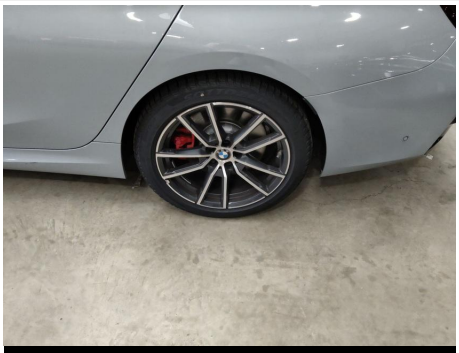
Tür / Hinten Links / Verätzung

Reifen / Hinten Links / Riss

010	Tür / Hinten Links	Verätzung	Polieren

011	Reifen / Hinten Links Geschwindigkeitsindex : H / Traglastindex : 95 / Reifenmarke : PIRELLI / Breite : 225 mm / Pannenschutz : Run Flat / Höhe : 45 / Felgen-/Reifendurchmesser : 18 " / Saison : Winter	Riss	Ersetzen

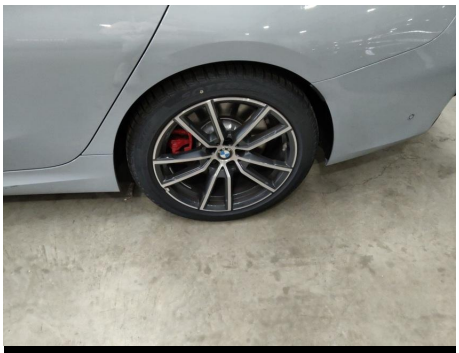
Reifen / Hinten Links / Riss

Felge / Hinten Links / Gebrochen

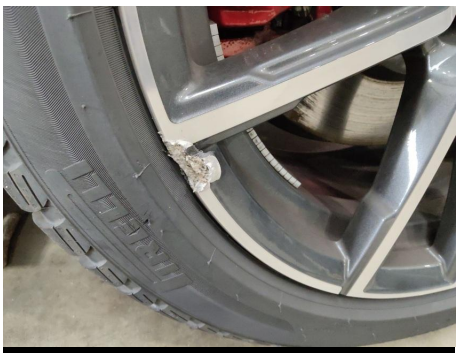
Felge / Hinten Links / Gebrochen

Kotflügel / Hinten Links / Verätzung

013	Kotflügel / Hinten Links	Verätzung	Polieren
