DEKRA-Nr: 0666 / 0100057131 / 2026 / B089562000062 vom 30.09.2026

Zustandsbericht / Minderwertgutachten

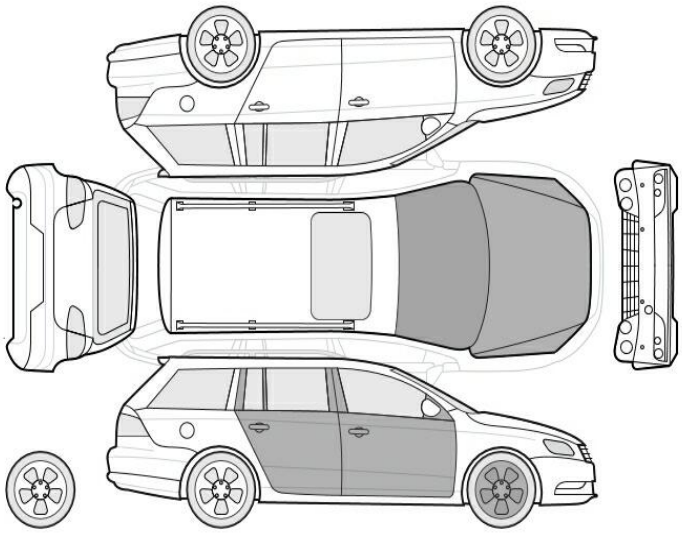
Akzeptierter Zustand / Gebrauchsspuren

Das Fahrzeug weist dem Alter, der Laufleistung und dem Einsatzzweck entsprechende Gebrauchsspuren auf.

Motorhaube, eingedellt, Gebrauchsspur
Frontscheibe, Steinschlag, Gebrauchsspur
Felge vorne rechts, zerkratzt, Gebrauchsspur
Tür vorne rechts Türgriff, zerkratzt, Gebrauchsspur
Tür hinten rechts Türgriff, zerkratzt, Gebrauchsspur
Verkleidung Kofferraum hinten, zerkratzt, Gebrauchsspur
Verkleidung Heckklappe, zerkratzt, Gebrauchsspur
