Fahrzeugzustandsbericht - Verkauf

AUDI Q5

AUDI Q5 35 TDI S tronic

Inspektion - ID	**11702893**	Besichtigt am	**02.11.2026 12:13:31**

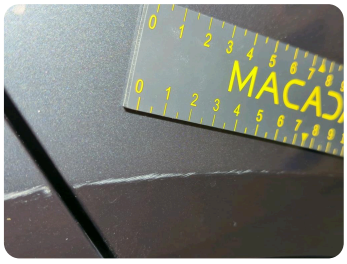
10 | Tür hinten rechts

Schadensart	**Kratzer**
Schweregrad	**>6 cm - 8 cm**
Reparaturmethode	**Keine Reparatur**
Ursache	**Unfallschaden 1**

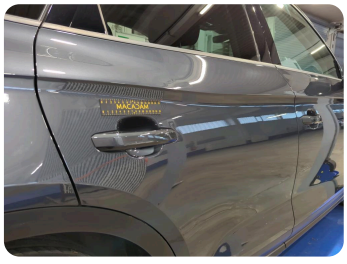
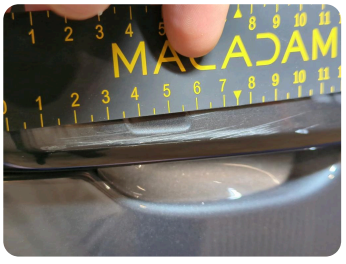
11 | Türgriff außen hinten rechts

Schadensart	**Kratzer**
Schweregrad	**>8 cm - 10 cm**
Reparaturmethode	**Keine Reparatur**
Ursache	**Unfallschaden 1**

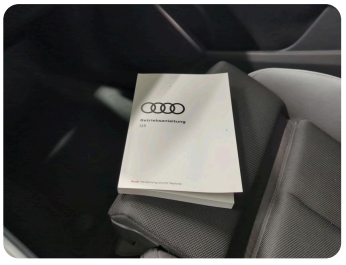
1 | HU/AU (Haupt-/Abgasuntersuchung)

Schadensart	**Fehlt**
Schweregrad	**Ersetzen**
Reparaturmethode	**Ersetzen**
Ursache	**Bei Inspektion festgestellt**

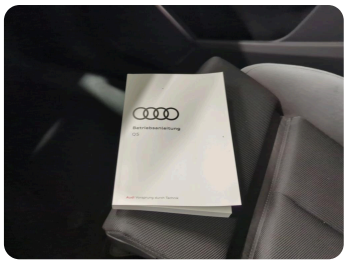
2 | Wartung

Schadensart	**Wartung fällig**
Schweregrad	**Ersetzen**
Reparaturmethode	**Ausführen**
Ursache	**Bei Inspektion festgestellt**

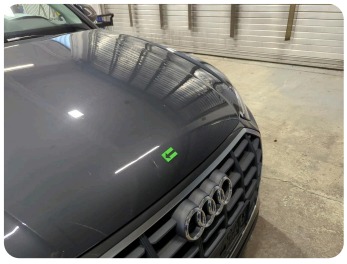
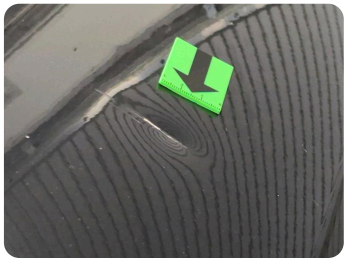
3 | Motorhaube

Schadensart	**Delle(n) und Kratzer**
Schweregrad	**>3 cm - 4 cm**
Reparaturmethode	**Instandsetzen + lackieren**
Ursache	**Bei Inspektion festgestellt**

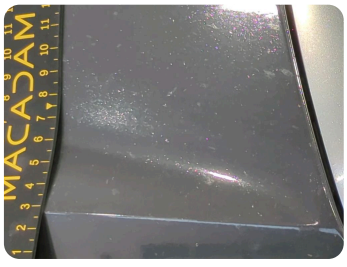
4 | Stoßfänger vorne

Schadensart	**Steinschlag**
Schweregrad	**>5 St. / dm² & > 25%**
Reparaturmethode	**Lackieren**
Ursache	**Bei Inspektion festgestellt**

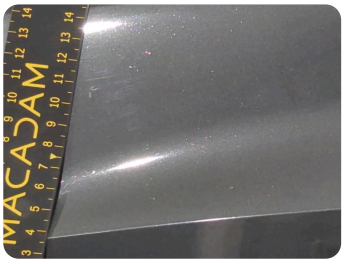
5 | Seitenschutzleiste links

Schadensart	**Kratzer**
Schweregrad	**>15 cm - 20 cm**
Reparaturmethode	**Ersetzen**
Ursache	**Bei Inspektion festgestellt**

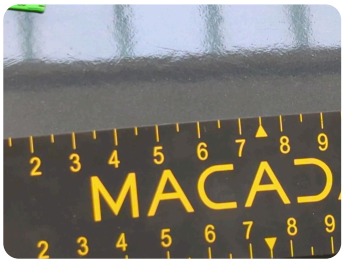
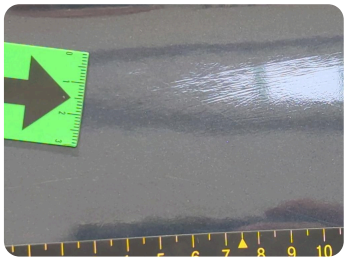
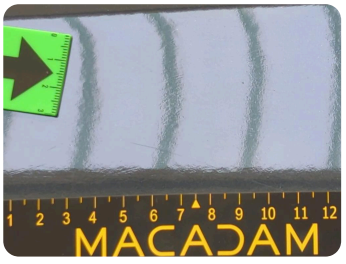
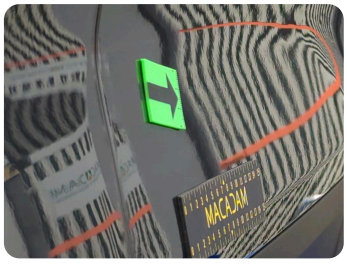
6 | Tür hinten links

Schadensart	**Instandsetzung nicht sach-/fachgerecht**
Schweregrad	**>30 cm**
Reparaturmethode	**Lackieren**
Ursache	**Bei Inspektion festgestellt**

Laut vorliegenden Informationen wurde ein Schaden am Fahrzeug / Objekt instandgesetzt.
Bei der Lackschichtdickenmessung wurden bei mindestens drei Messungen pro Bauteil Lackschichtdickenabweichungen festgestellt. Es wurde eine optische Überprüfung auf Vorschäden und eine Lackschichtdickenmessung vorgenommen. Hierbei wurden Nachlackierungen / Instandsetzungs- / Restunfallspuren festgestellt, die nach weitergehender demontage freier Untersuchung und ohne Anspruch auf Vollständigkeit wie folgt beschrieben werden. Die Voraussetzung für eine merkantilen Wertminderung ist in diesem Fall nicht gegeben.

Lackschichtdicke Tür hinten links (µm)	**177**	Lackschichtdicke Tür vorne links (µm)	**176**
