Zustandsbericht

Protokollnummer:	48224910
Auftrags-Nr / Referenz:	77010871
Besichtigungsdatum:	25.09.2026

Hersteller / Modell	Audi A5 Sportback 35 TFSI S tronic		
Kennzeichen	MG-SC 1864	**Vehicle Identification number**	WAUZZZF57RA092877
Erstzulassung	13.05.2024	**Laufleistung (abgelesen)**	31.972 km
HSN/TSN	0588 / BPP 01501	**Kraftstoffart**	Hybr.Benzin/E
Fahrzeugart	PKW Limousine	**Antriebsart**	Frontantrieb
Schadstoffklasse	EURO6	**Getriebe / Anzahl Gänge**	Automatik
Farbe	Blau Metallic	**Besichtigungszustand**	bedingt: Licht/Nässe/Schmutz
Leistung	110 kW	**Nächste HU**	05/2027
Hubraum	1.984 ccm	**Zylinder**	4
Wartungsheft / Nachweis	digitaler Nachweis / unvollstä…	**Restlauf bis Service**	21.600 km
Letzte Wartung		**Polsterart**	Stoff/Leder Kombination
Vorschaden	Keine Feststellbar	**Polsterfarbe**	Schwarz-Grau
Nachlackierung	Keine Feststellbar	**zul. Gesamtgewicht**	2.080 kg
Dokumente	ZB I vorhanden (Kopie)	**Anzahl Halter**	1
Schlüssel soll/ist	2/2	**Anzahl Sitze / Türen**	5 / 4
Vertragsnummer	77010871	**Re-Import**

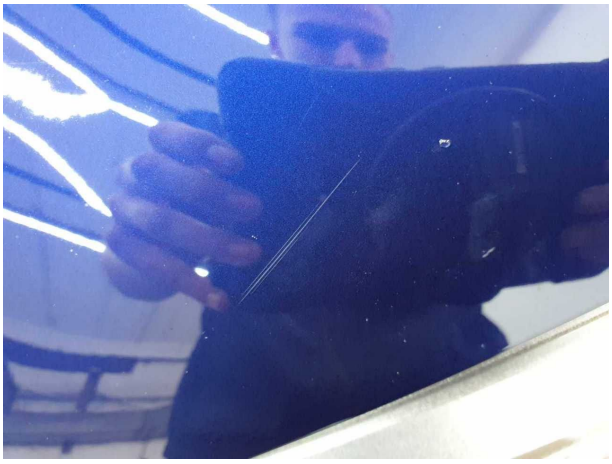
Beschädigung #1: Motorhaube: Motorhaube - Kratzer - kein Abzug

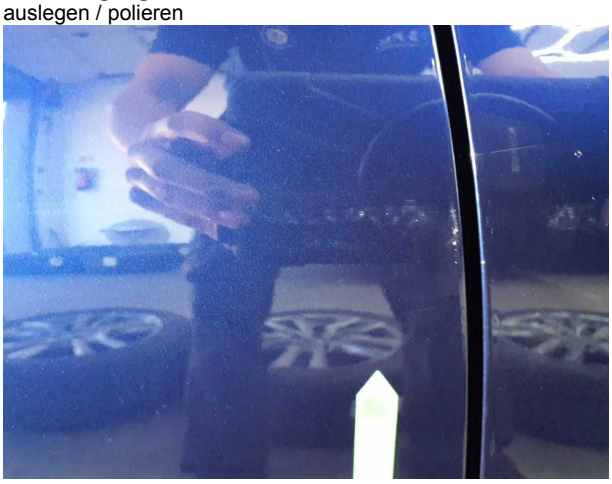
Beschädigung #3: 2.Radsatz: 1 Leichtmetallfelge (Nicht Teil der Fahrzeugausstattung) - Kratzer - kein Abzug

Beschädigung #4: Seitenwand rechts: Seitenwand - Kratzer - auslegen / polieren

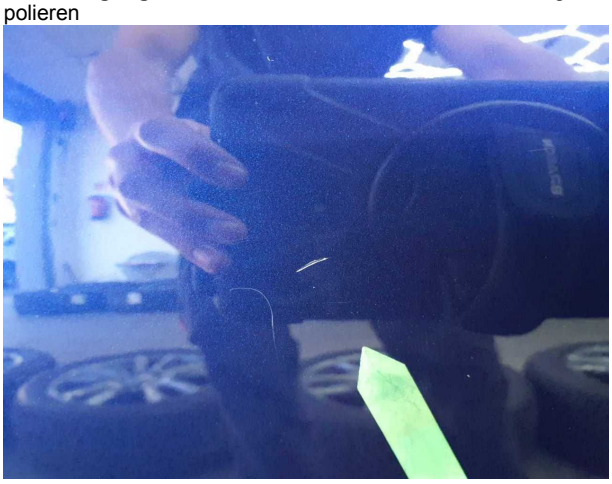
Beschädigung #5: Tür hinten rechts: Tür - Kratzer - auslegen / polieren

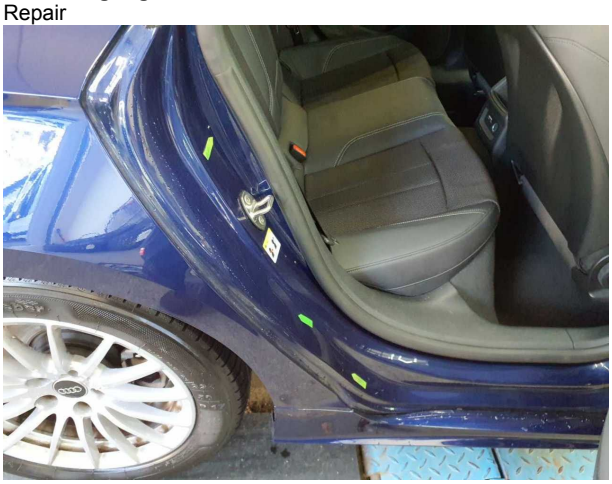
Beschädigung #6: Tür vorn rechts: Griff außen - Kratzer - Smart Repair

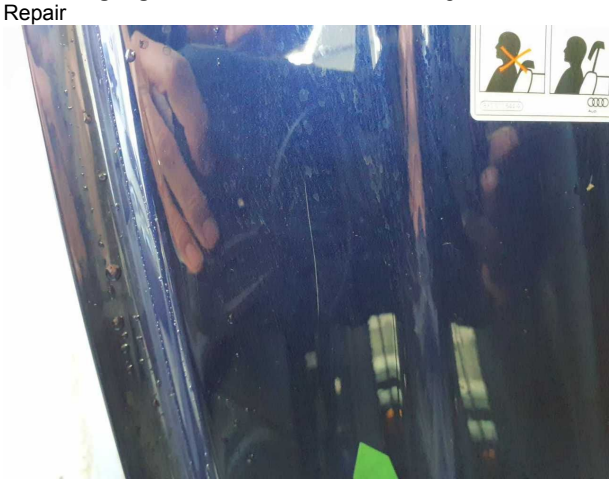
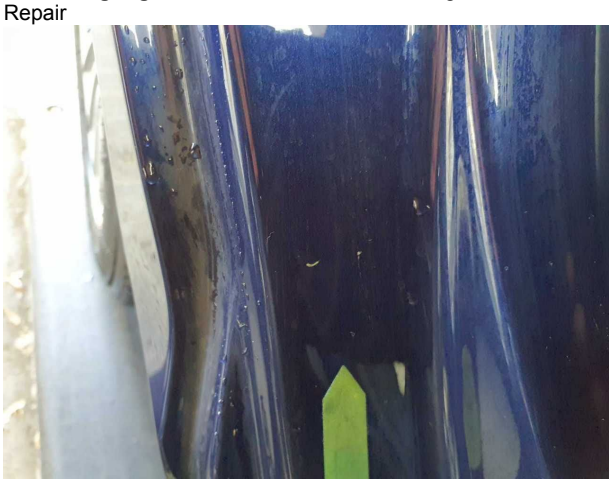
Beschädigung #7: Seitenwand rechts: Einstieg - Kratzer - Smart Repair

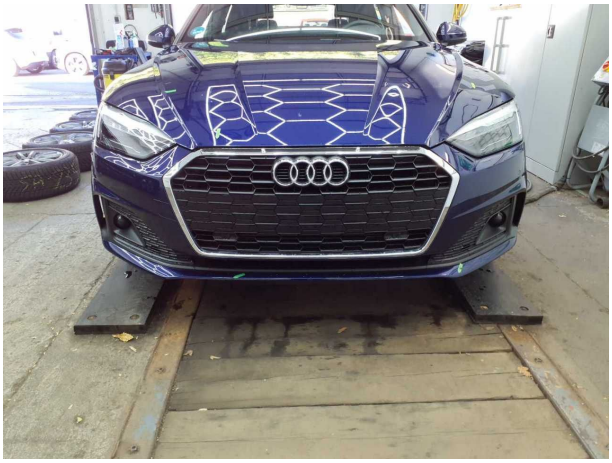
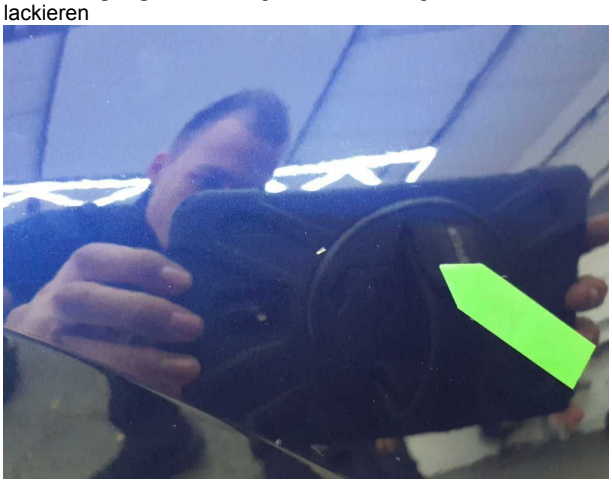
Beschädigung #9: Stossfänger vorn: Stossfänger vorn - Kratzer - instandsetzen und lackieren

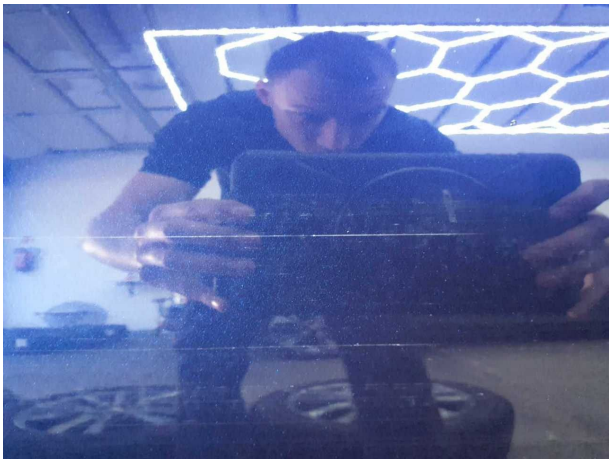
Beschädigung #10: Kotflügel rechts: Kotflügel rechts - Kratzer - lackieren

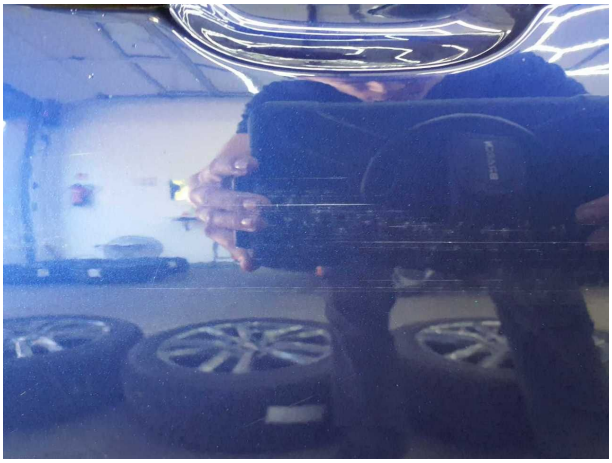
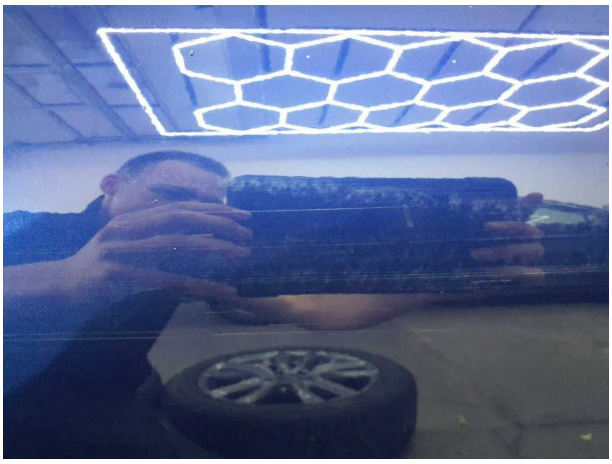
Beschädigung #11: Tür vorn rechts: Tür - Kratzer - lackieren
