MACADAM

BMW 3 Serie T FL'22

Voertuiginformatie

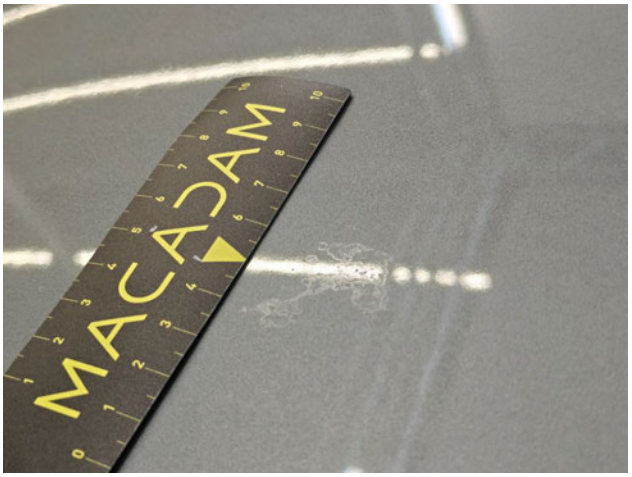
Deur A R
Kras(sen)
Herstellen en spuiten (compleet)
Rechts

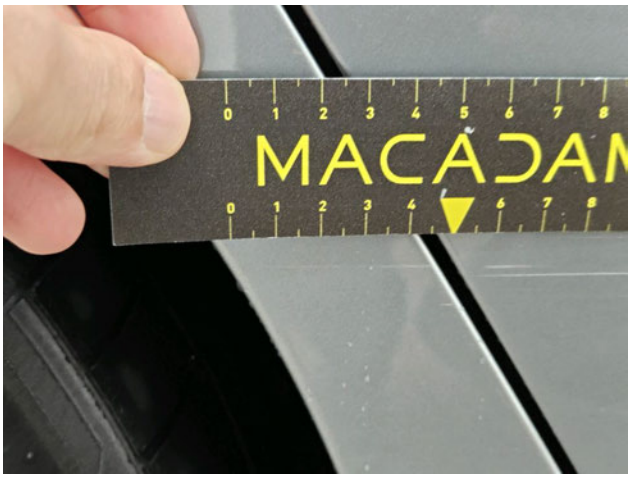
Kofferklep
Vervormd / Geforceerd
Herstellen en spuiten (compleet)
Achterzijde
