Zustandsbericht

Kunde :	**Allane SE HCBE**		
Berichtsnummer :	**0000000944627-DE926**	**Amtl. Kennzeichen :**	**SK-U303E**
Referenznummer:	**31259317**

Hyundai Ioniq 5 (05.2021->) Dynamiq Elektro

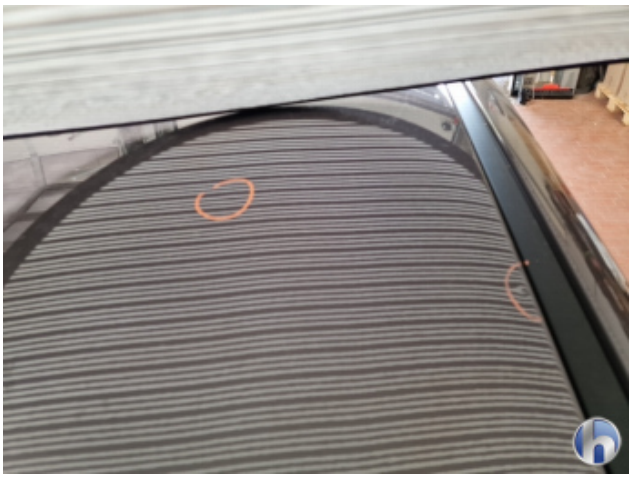
3. Dach
Hagelschaden - Sanft Instandsetzen

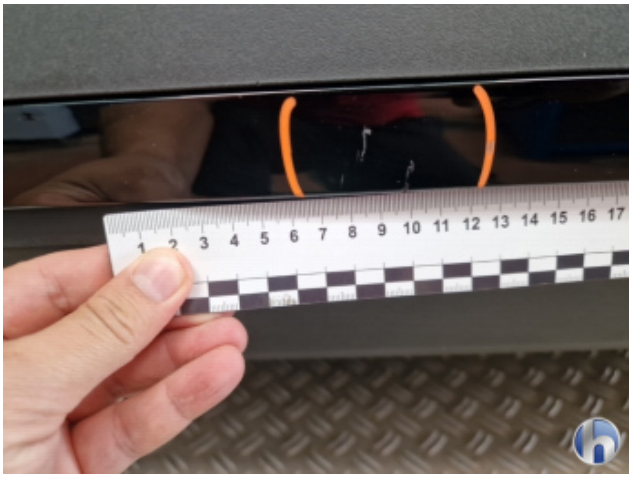
3. Dach
Hagelschaden - Sanft Instandsetzen

4. Tür Vorne - Links
Kratzer - Smart Repair
